## **CAPÍTULO I**

### **INTRODUCCIÓN**

Es por ello que la tesis que se presenta , desarrolla el tema sobre uno de estos pavimentos, el cual se refiere a una evaluación de vida útil de un pavimento flexible sobre empedrado lo cual se va realizar un conjunto de operaciones y métodos y así analizar los grados de deterioro y estado de la misma.

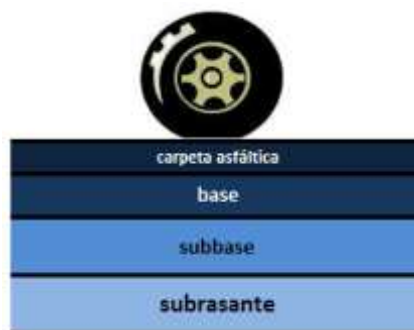
Gráfico 2.1:1 Estructura del pavimentó flexible

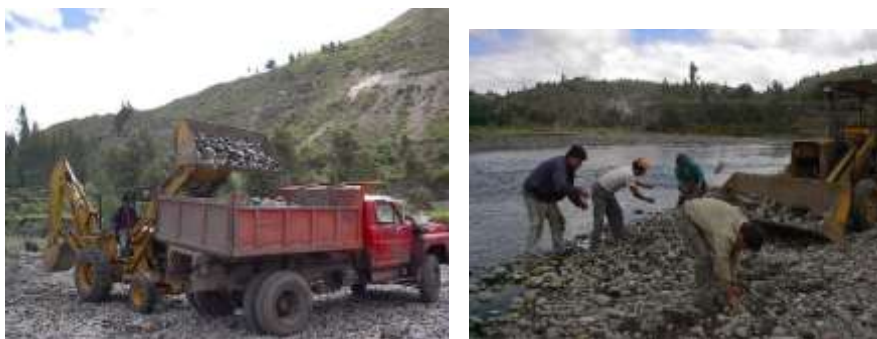
Si el procedimiento de explotación se realiza mecánicamente, el equipo necesario se constituirá por una cargadora frontal, excavadora o retroexcavadora, volqueta de al menos 6 m<sup>3</sup>, zaranda con paso máximo de 15 cm, y zaranda con paso máximo de 8 cm. En caso de que la explotación sea manual se requerirá exclusivamente una retroexcavadora o cargadora frontal para efectuar la carga en la volqueta.

Imagen 2.3:1 Explotación con maquinaria y explotación manual

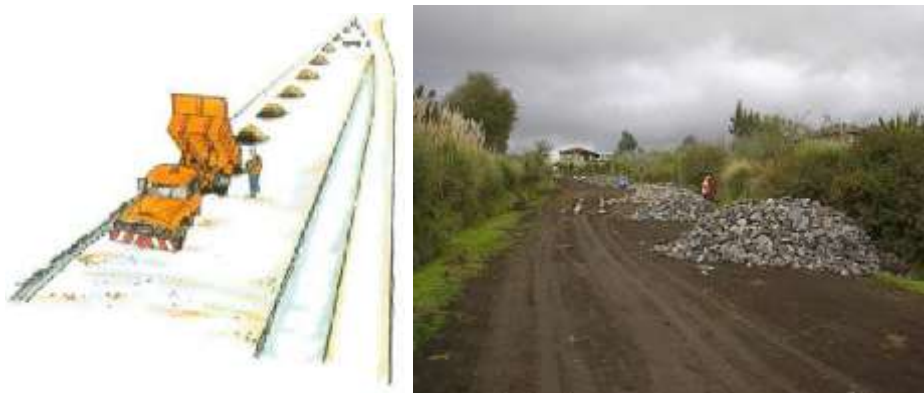
Cuando la distancia de la mina al centro de gravedad del camino en construcción sea inferior a 200 metros, se procurará realizar un transporte manual mediante el empleo de carreterillas y con la participación de la comunidad; si el transporte fuese menor al señalado, el material clasificado será transportado en volquetes hasta el proyecto, y se distribuirá de tal manera que la distancia entre cada montón de piedra permita una correcta utilización del material.

Imagen 2.3:2 Transporte y Acopio de Material en el Proyecto

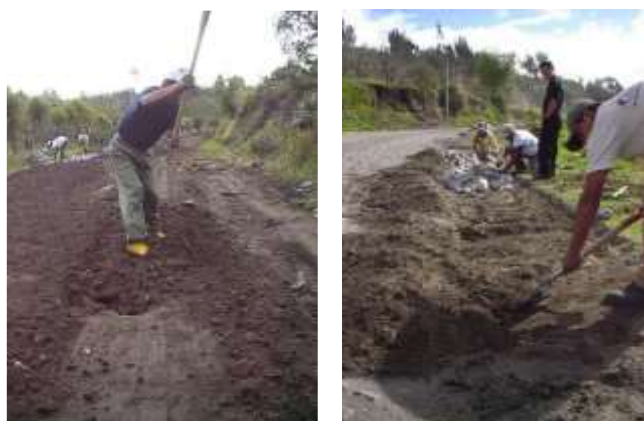
La piedra partida o canto rodado será colocada a mano, para lo cual requiere de un martillo o combo de 2 kg, que servirá para hincar las piedras. Adicionalmente, una vez terminada la capa de empedrado, se deberá compactar la piedra mediante el paso sin vibración de un rodillo liso de 4 a 8 toneladas. A la subrasante terminada y compactada, se la disgregará en un espesor de 2 cm aproximadamente, que servirá como cama de apoyo para la colocación de la piedra; este trabajo se efectuará con herramientas manuales, esto es picos y rastrillos.

Imagen 2.3:3 Disgregación de Subrasante

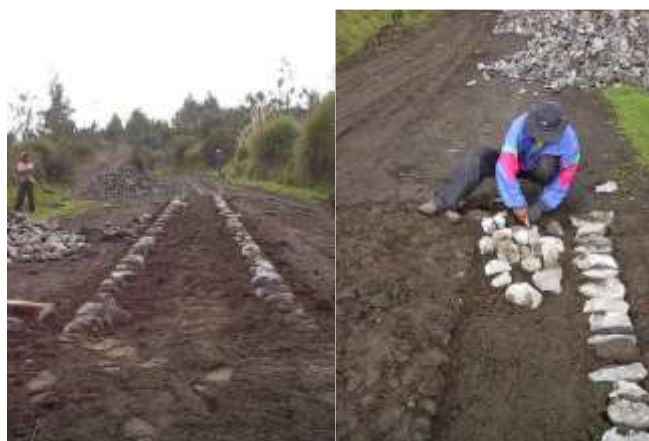
Una vez disgregada la subrasante se colocarán las piedras maestras o cordones maestros con la piedra de mayor tamaño en los ejes, bordes o límites de carriles. Adicionalmente deben colocarse maestras longitudinales intermedias entre el eje y el borde del camino. La distancia entre maestras no debe ser mayor a 1.50 metros.

Imagen 2.3:4 Colocación de Maestras o cordones maestros y empedrado

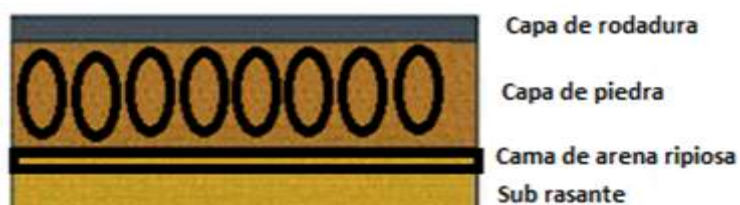
Habitualmente un pavimento flexible sobre empedrado está compuesto de las siguientes capas: una sub rasante, una capa o cama de arena ripiosa, una capa de piedra estaquilla y maestra y finalmente la capa de rodadura formada típicamente por una mezcla de agregado pétreo y cemento asfáltico.

Gráfico 2.4:1 Estructura de un pavimento flexible sobre empedrado

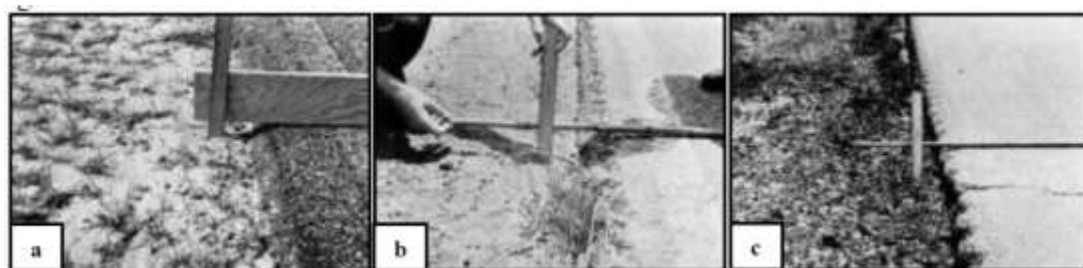
Imagen 2.9:9 Desnivel carril - berma de nivel de severidad bajo (a), medio (b) y alto (c).

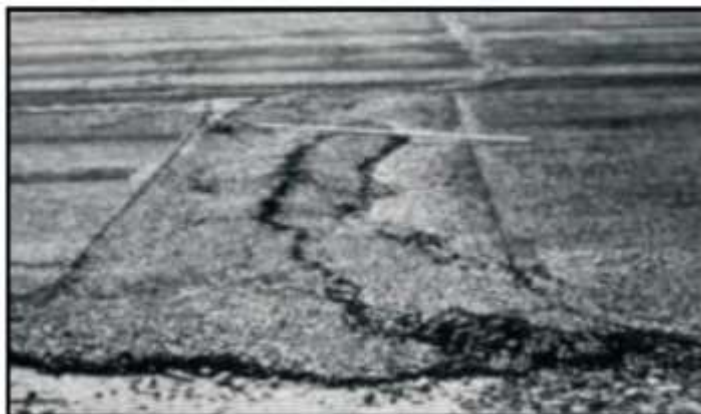
Imagen 2.9:17 Hinchamiento de alta severidad.

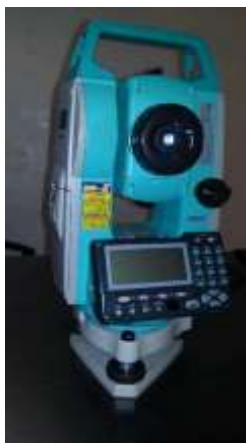
Imagen 2.11:2 Estación total Sokkia

La precisión de las medidas es del orden de la diezmilésima de gradián en ángulos y de milímetros en distancias, pudiendo realizar medidas en puntos situados entre 2 y 5 kilómetros según el aparato y la cantidad de prismas usada. Para el óptimo desempeño de las estaciones totales es necesario que el equipo esté calibrado; para ello se debe dar mantenimiento y ajustes mediante el uso de un colimador.

La obtención de los puntos para la determinación de la condición del pavimento se realizara con el equipo de estación total, en las muestras ya determinadas por el método PCI en intervalo de 50 cm, pero el cálculo del IRI se realizara mediante el programa ProVAL detallando el mismo a continuación.

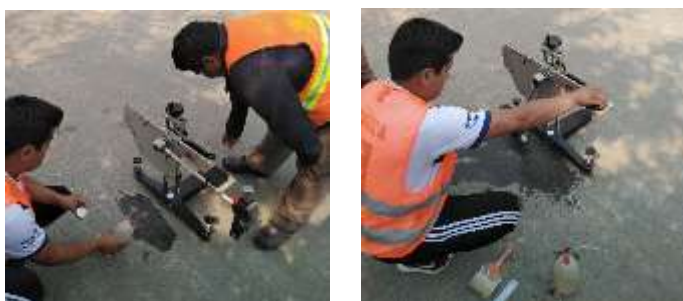
Para la medición del péndulo se dividió cada calle en 20 m y en cada punto se izó cinco mediciones tomando en cuenta la temperatura en cada punto. Sacando todas las mediciones de cada calle se realizó un promedio total para tener un valor promedio de la resistencia al deslizamiento de cada calle. Este procedimiento se realizó para las 30 cuadras en estudio.

Imagen 3.2:2 Ensayo del péndulo británico

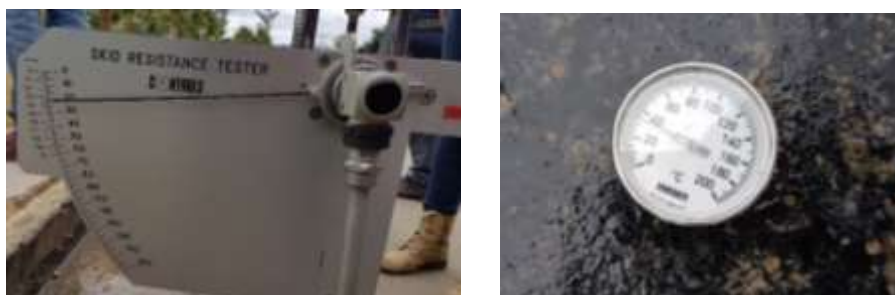
Imagen 3.2:3 Lecturación del péndulo y la temperatura del pavimento

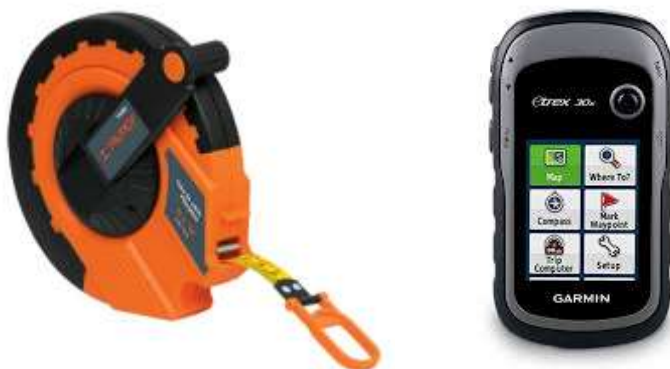
Para la medición del IRI lo realizamos mediante la estación total, que para cada calle con ayuda de una cinta métrica se midió cada 0,5 m y en cada medida se medía su cota de elevación.

Imagen 3.2:4 Wincha para medir cada 0,5 m y GPS para la ubicación de la estación total
