UNIVERSIDAD AUTONOMA JUAN MISAEL SARACHO
 FACULTAD DE CIENCIAS Y TECNOLOGIA
 INGENIERIA CIVIL

PROYECTO:
 EVALUACIÓN DEL COMPORTAMIENTO EN ROTONDAS DE UNO Y DOS CARRILES EN TRAMOS URBANOS

**ESQUEMA DE SITUACIÓN
 ACTUAL Y PROPUESTA**

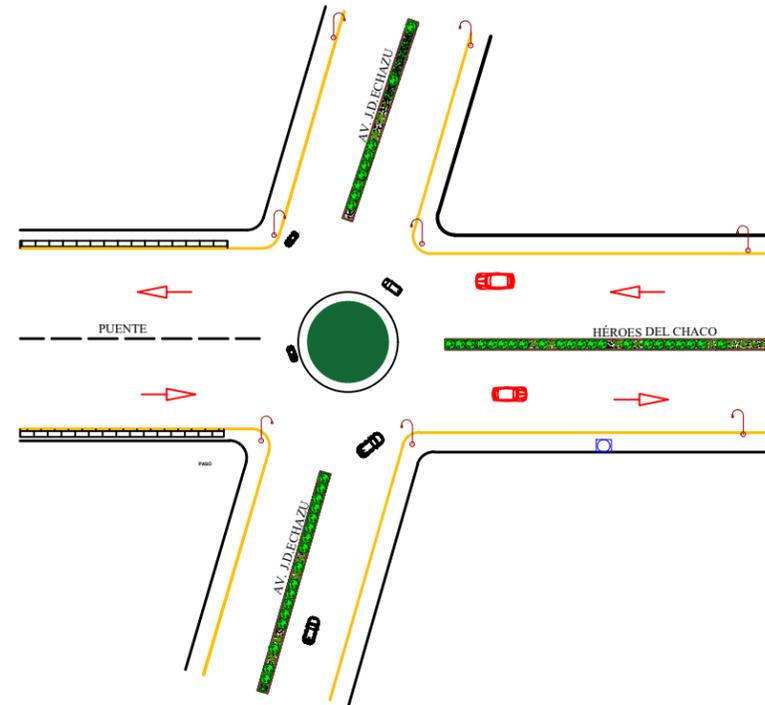
SITUACIÓN ACTUAL

ROTONDA UBICADA ENTRE LA AV. J.D.ECHAZU (HÉROES DEL CHACO - PUENTE)

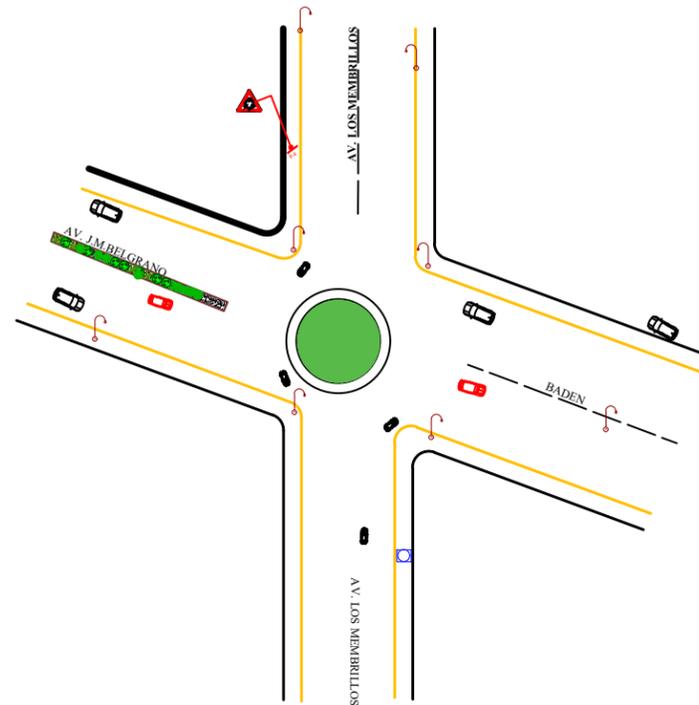
SITUACIÓN ACTUAL

ROTONDA UBICADA ENTRE LA AV. J.M.BELGRANO (AV. LOS MEMBRILLOS - BADEN)

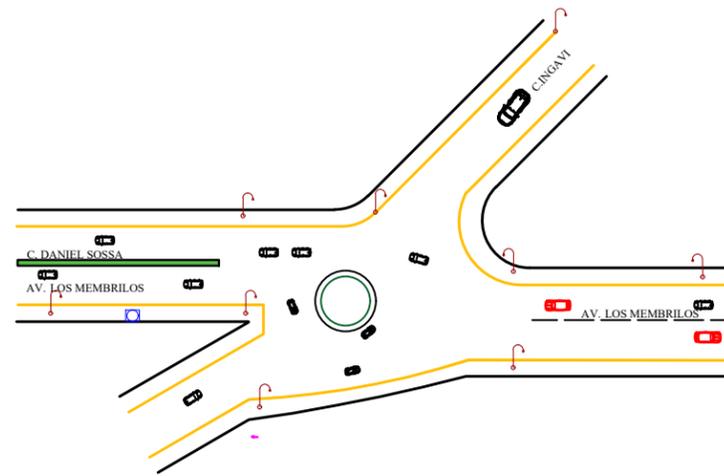
SITUACIÓN ACTUAL

ROTONDA UBICADA ENTRE LA AV. LOS MEMBRILLOS (C.DANIEL SOSSA - C. INGAVI)

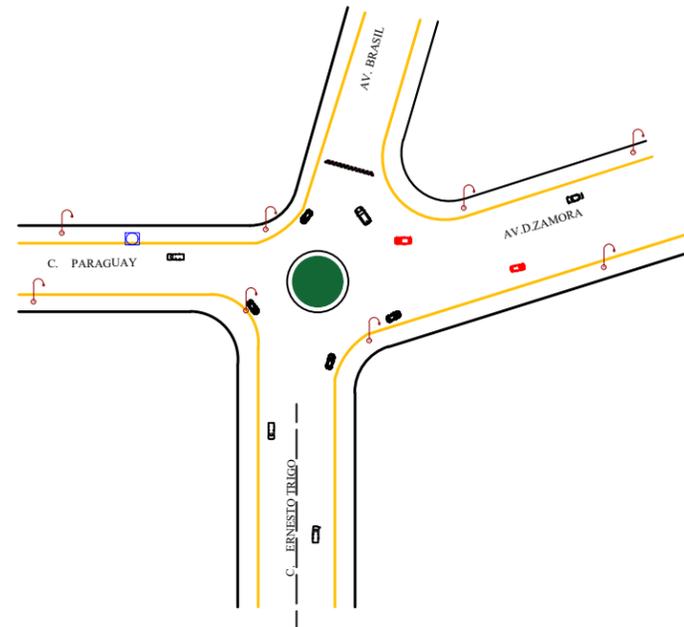
SITUACIÓN ACTUAL

ROTONDA UBICADA ENTRE LA AV. D.ZAMORA (C. ERNESTO TRIGO-AV.BRASIL)

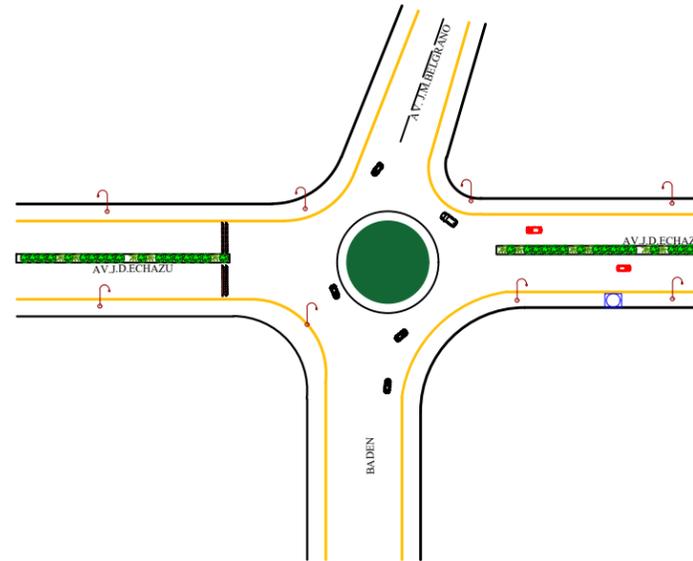
SITUACIÓN ACTUAL

ROTONDA UBICADA ENTRE LA AV. J.M.BELGRANO (AV. J.D.ECHAZU - BADEN)

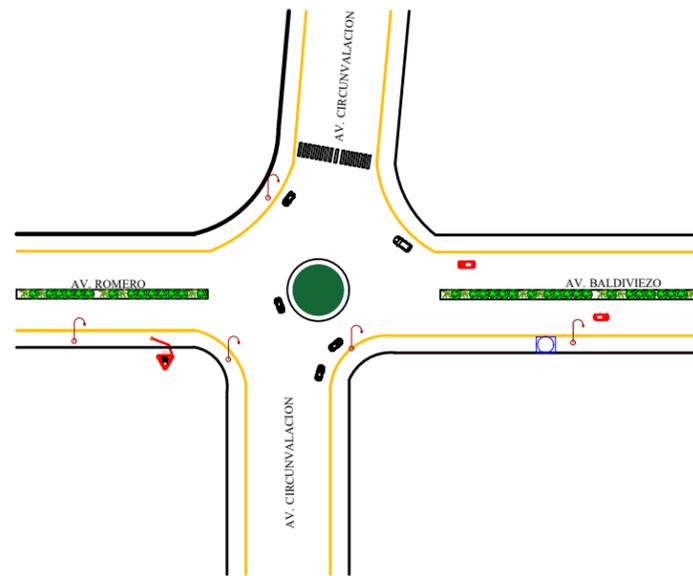
SITUACIÓN ACTUAL

ROTONDA UBICADA ENTRE LA AV. CIRCUNVALACIÓN (AV. BALDIVIEZO-AV.ROMERO)

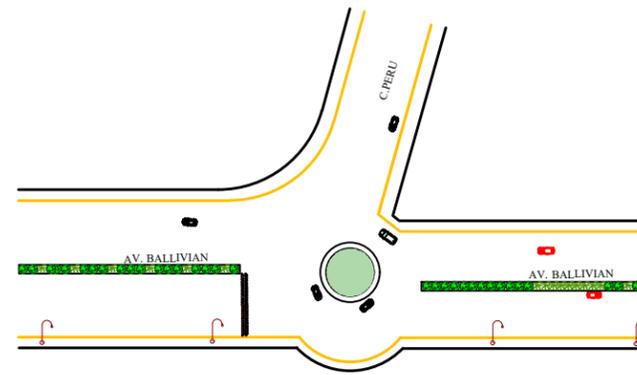
SITUACIÓN ACTUAL

ROTONDA UBICADA ENTRE LA AV. BALLIVIAN (C.PERU - CEMENTERIO)

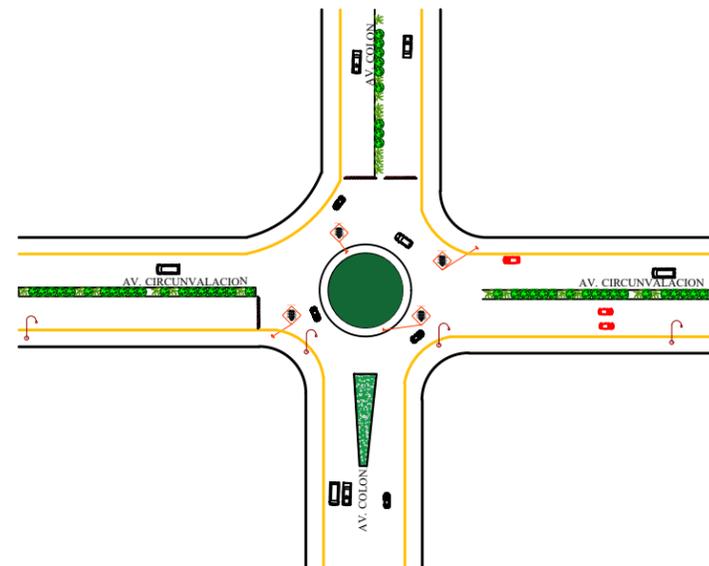
SITUACIÓN ACTUAL

ROTONDA UBICADA ENTRE LA AV. CIRCUNVALACIÓN-AV. COLÓN

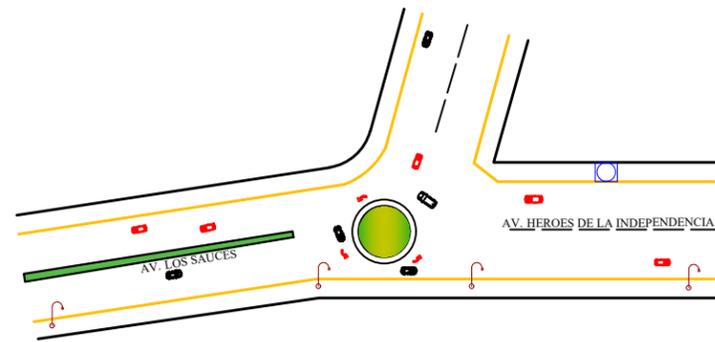
SITUACIÓN ACTUAL

ROTONDA UBICADA ENTRE LA AV. HÉROES DE LA INDEPENDENCIA - AV. LOS SAUCES
