**U.A.J.M.S**  
**FACULTAD DE**  
**CIENCIAS**  
**Y TECNOLOGIA**

PROYECTO DE GRADO 2020

**...CENTRO INTEGRAL DE ATENCIÓN A CANES ABANDONADOS EN SITUACIÓN DE CALLE  
PARA LA CIUDAD DE TARIJA...**

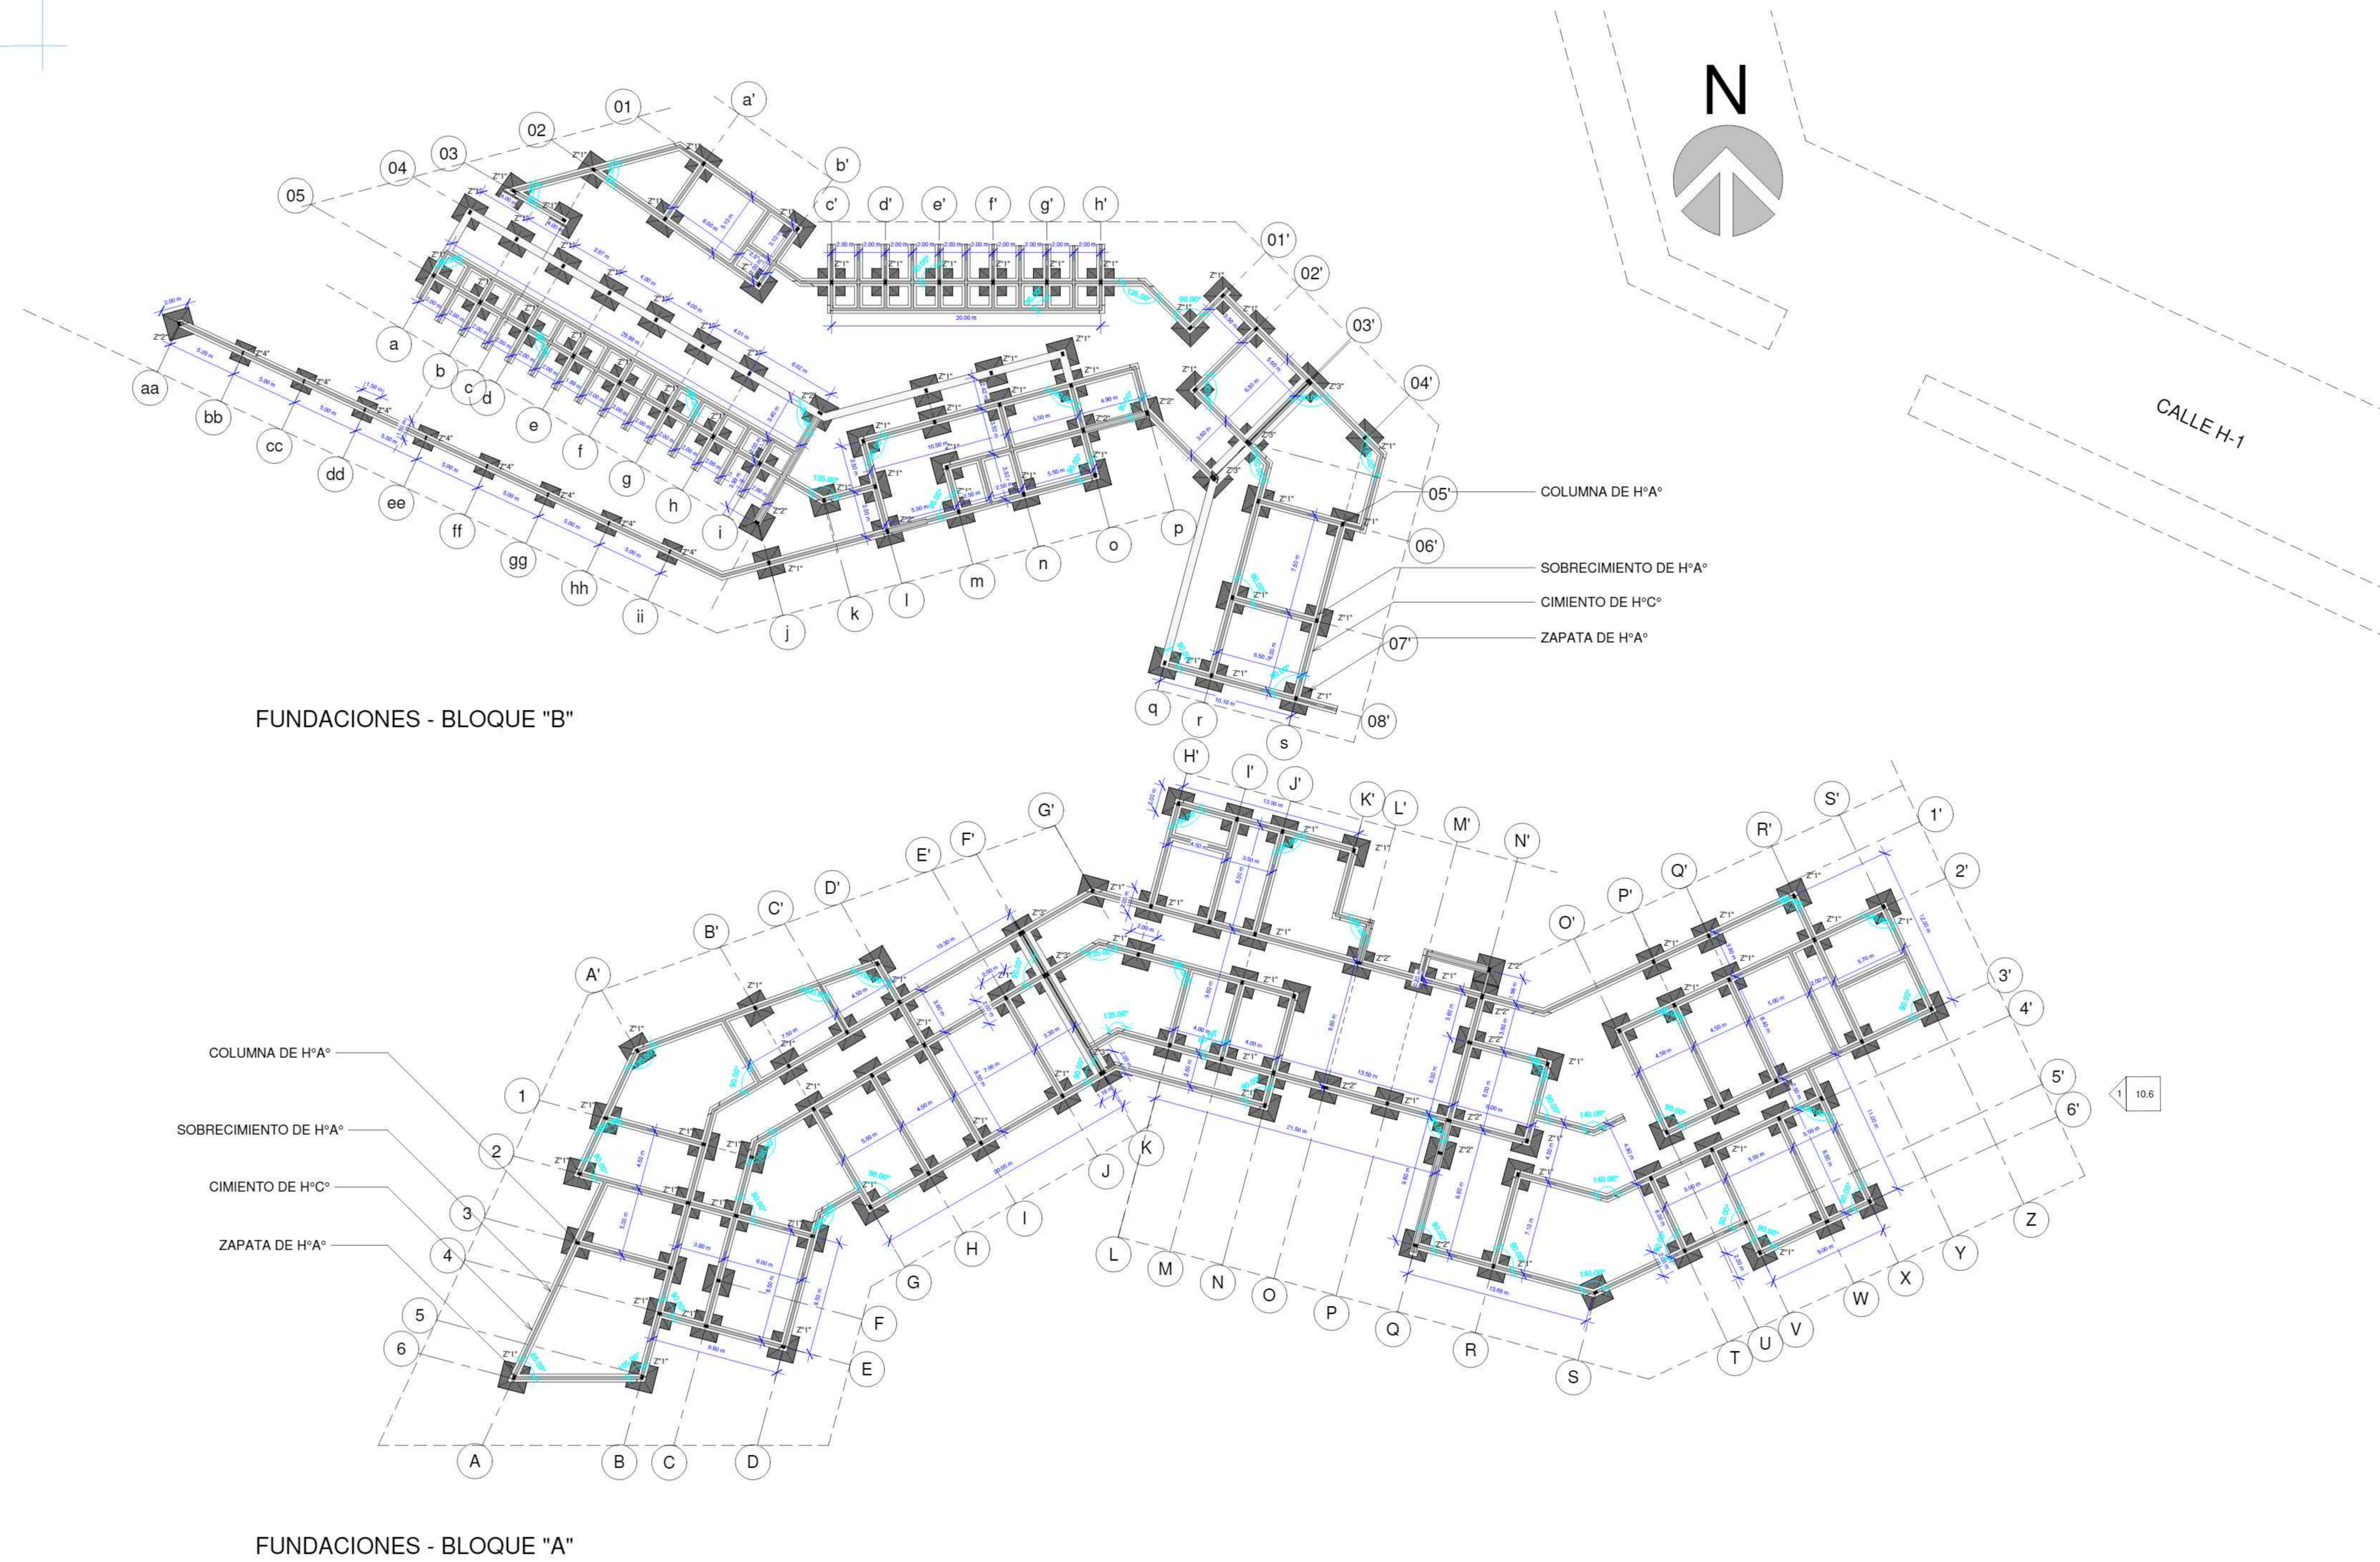
1 CIMENTOS  
1 : 200

**PLANTA DE FUNDACIONES**

ESC. 1:200

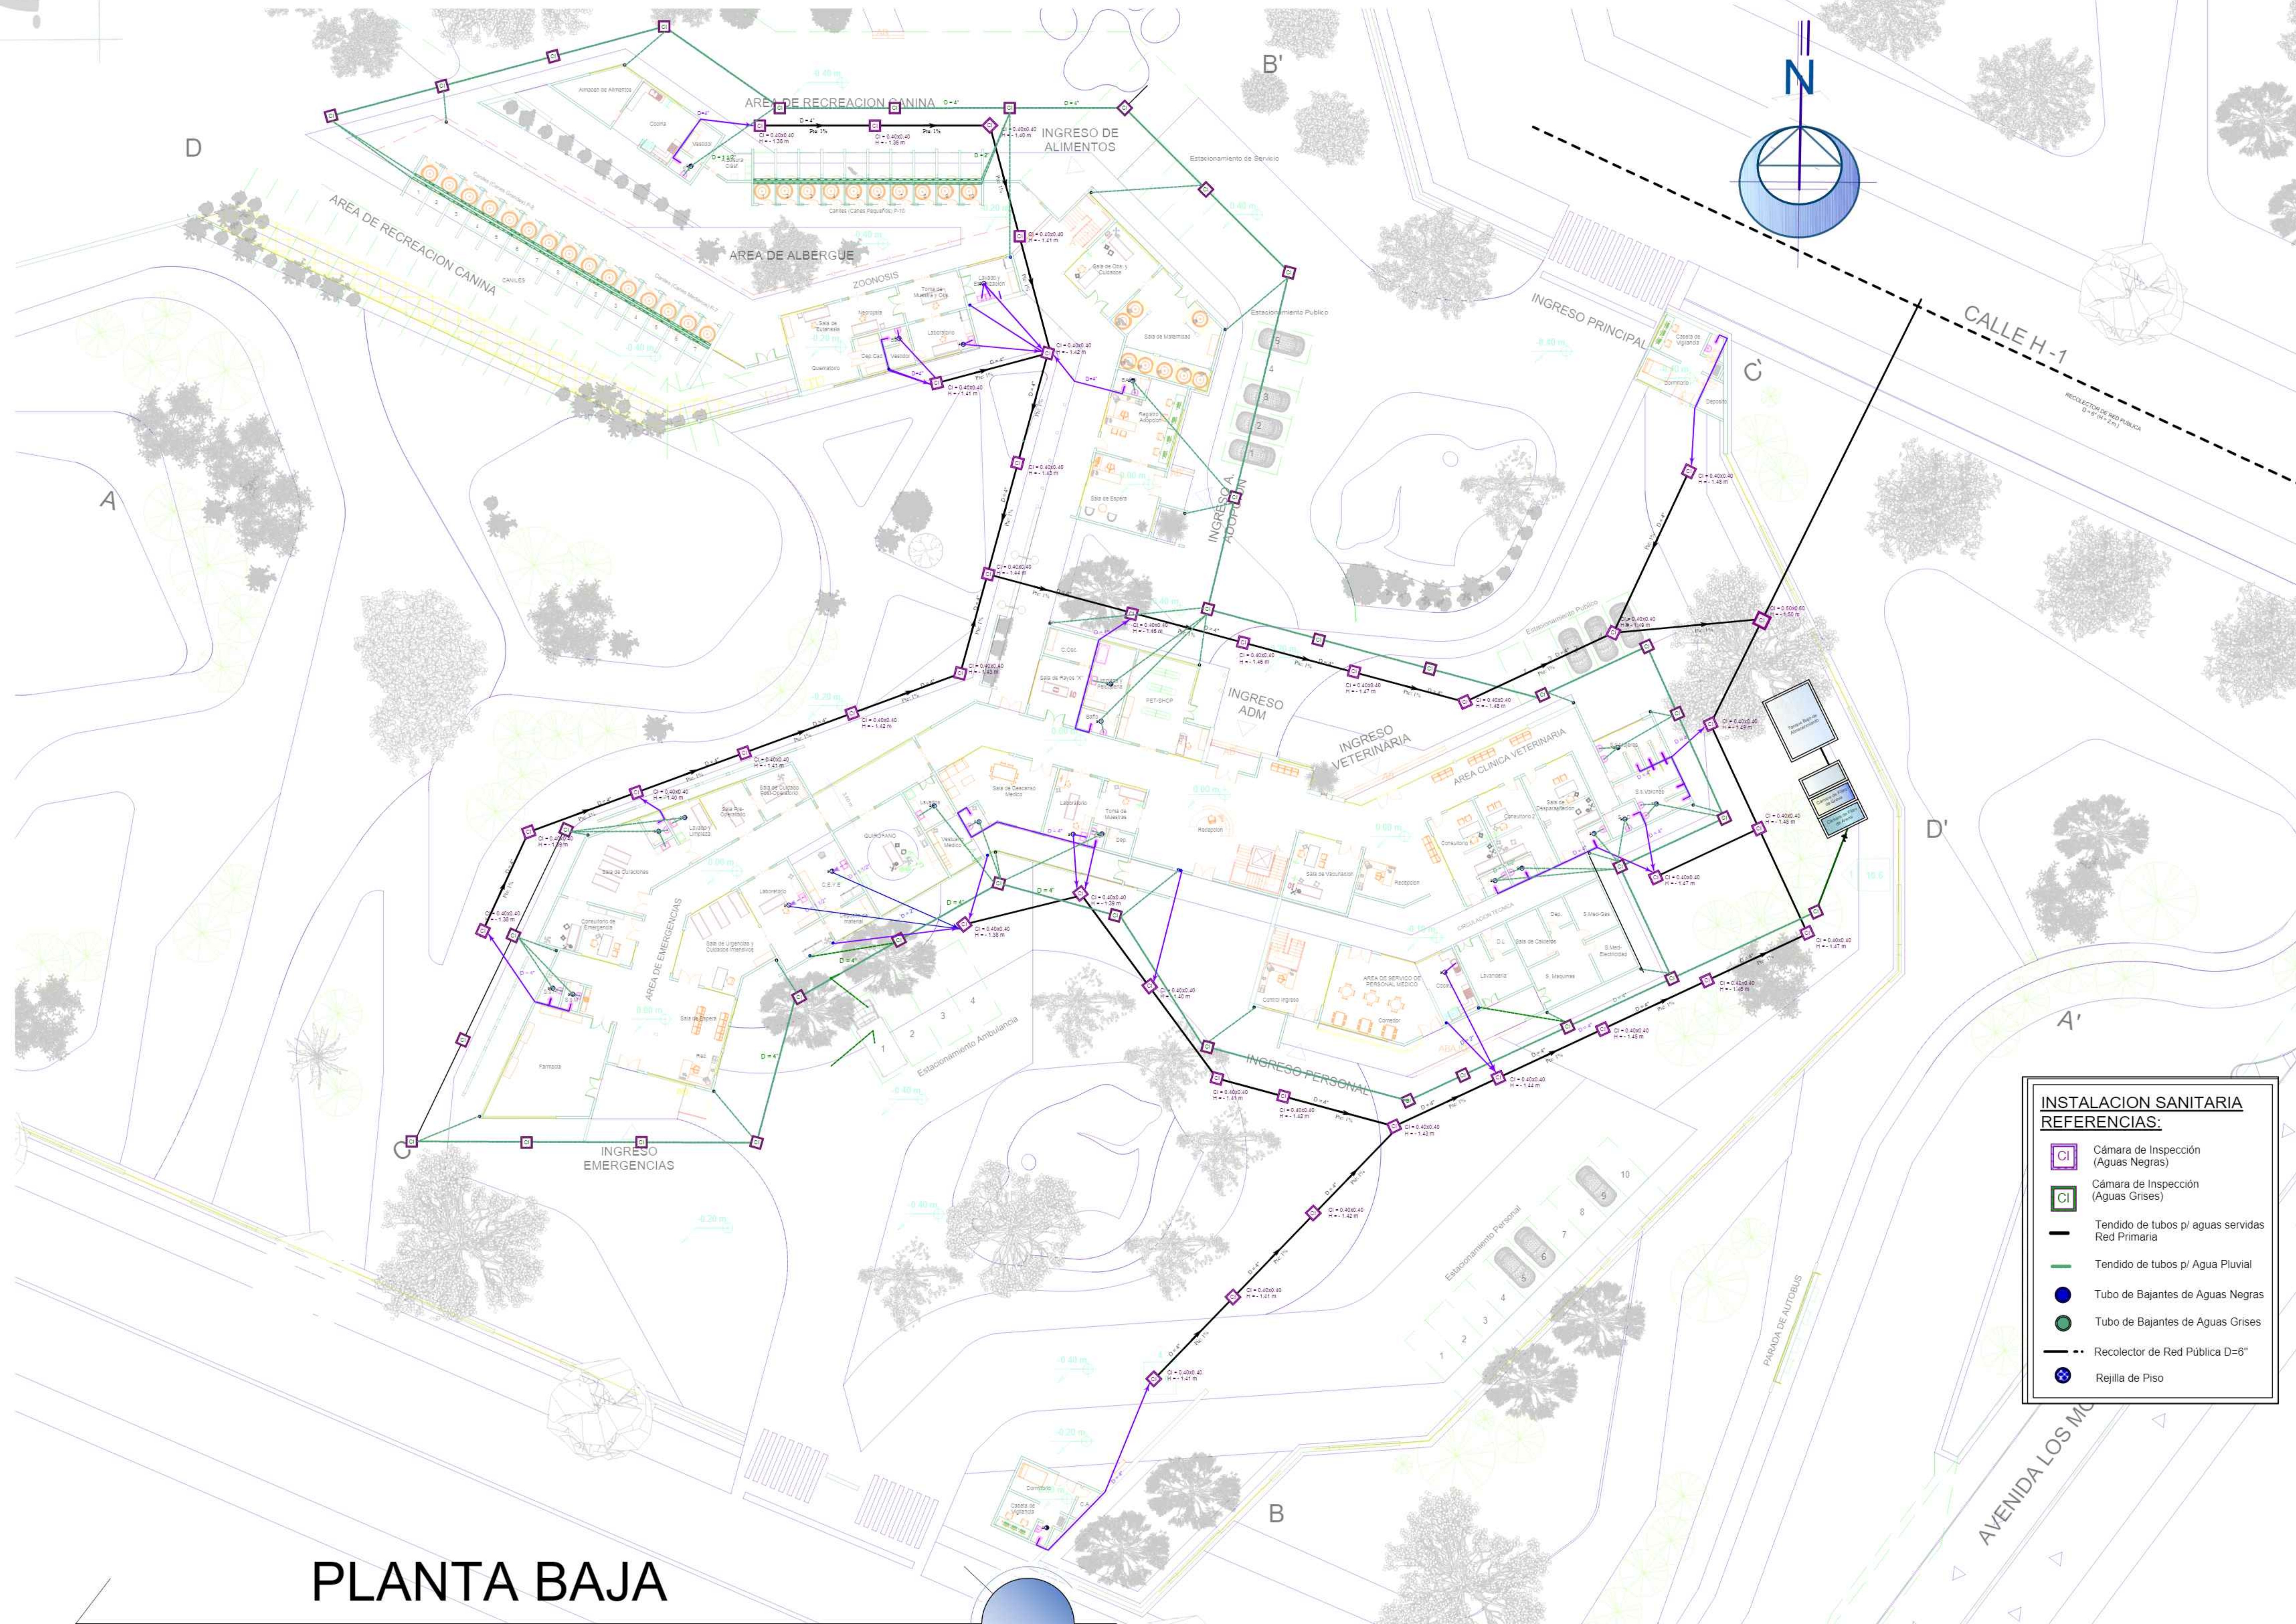
**PLANTA BAJA**

**INSTALACION SANITARIA**

Esc. 1:220

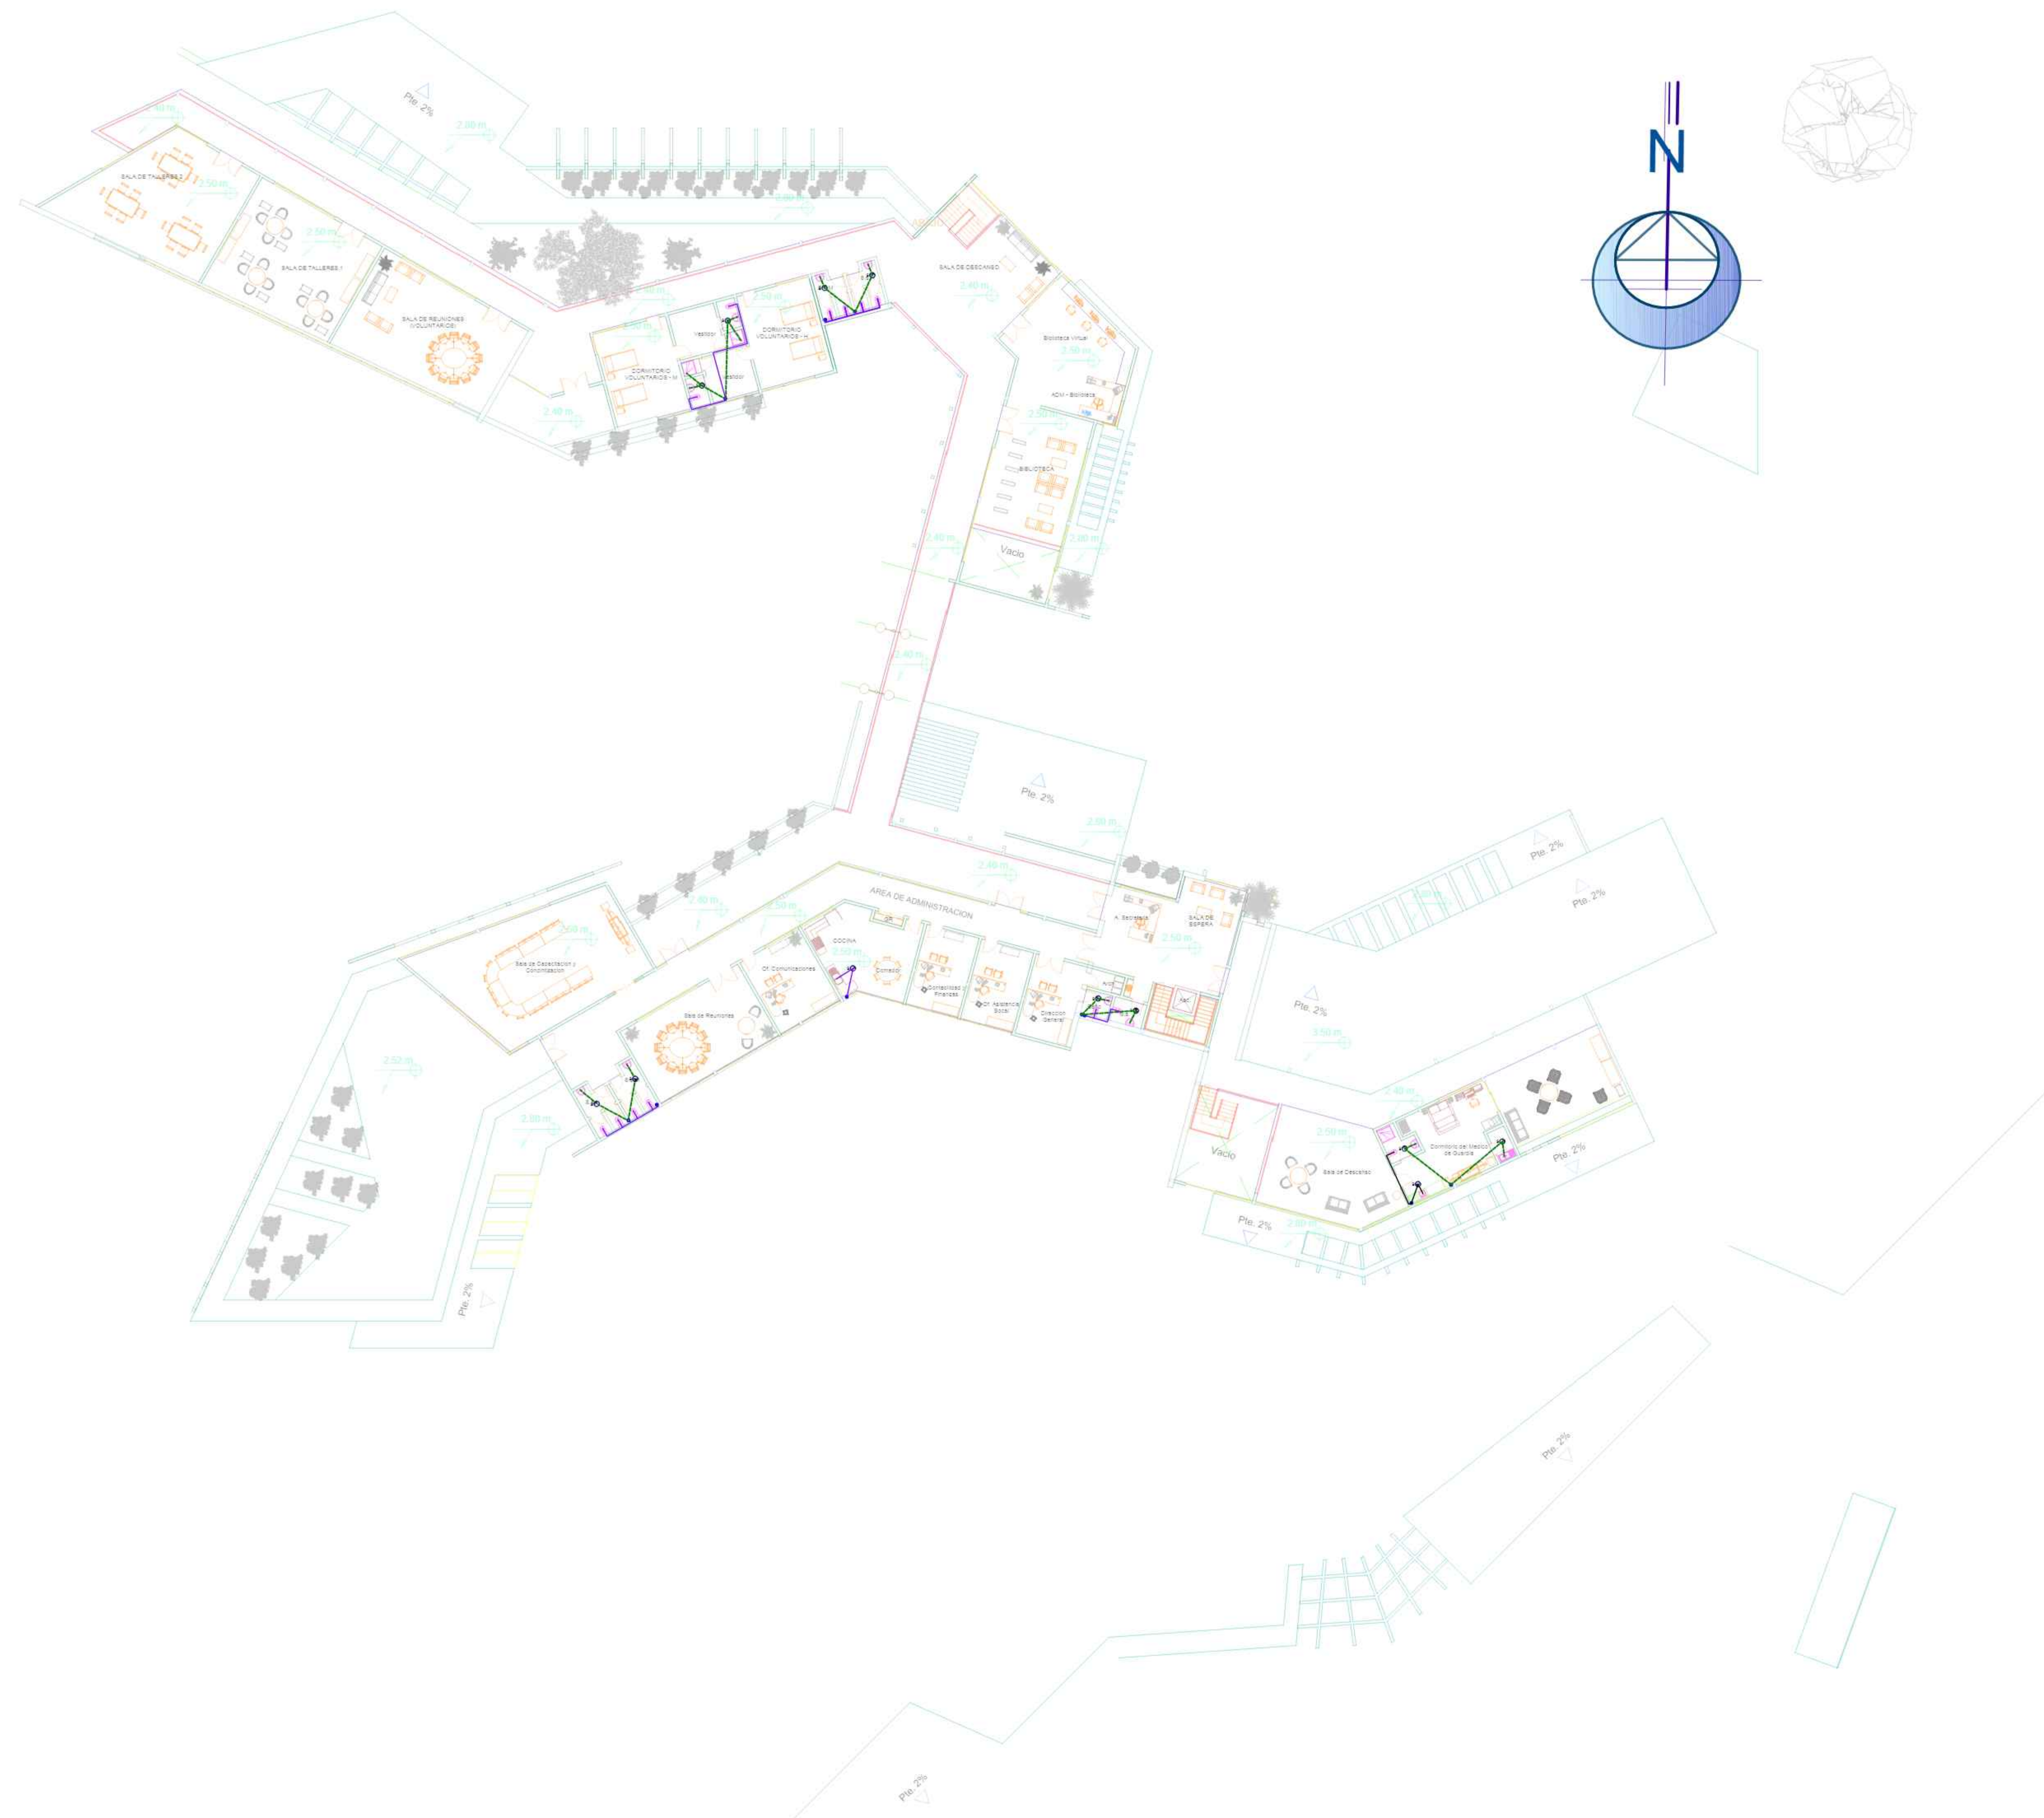
**PLANTA ALTA**

**INSTALACION SANITARIA**

Esc. 1:220

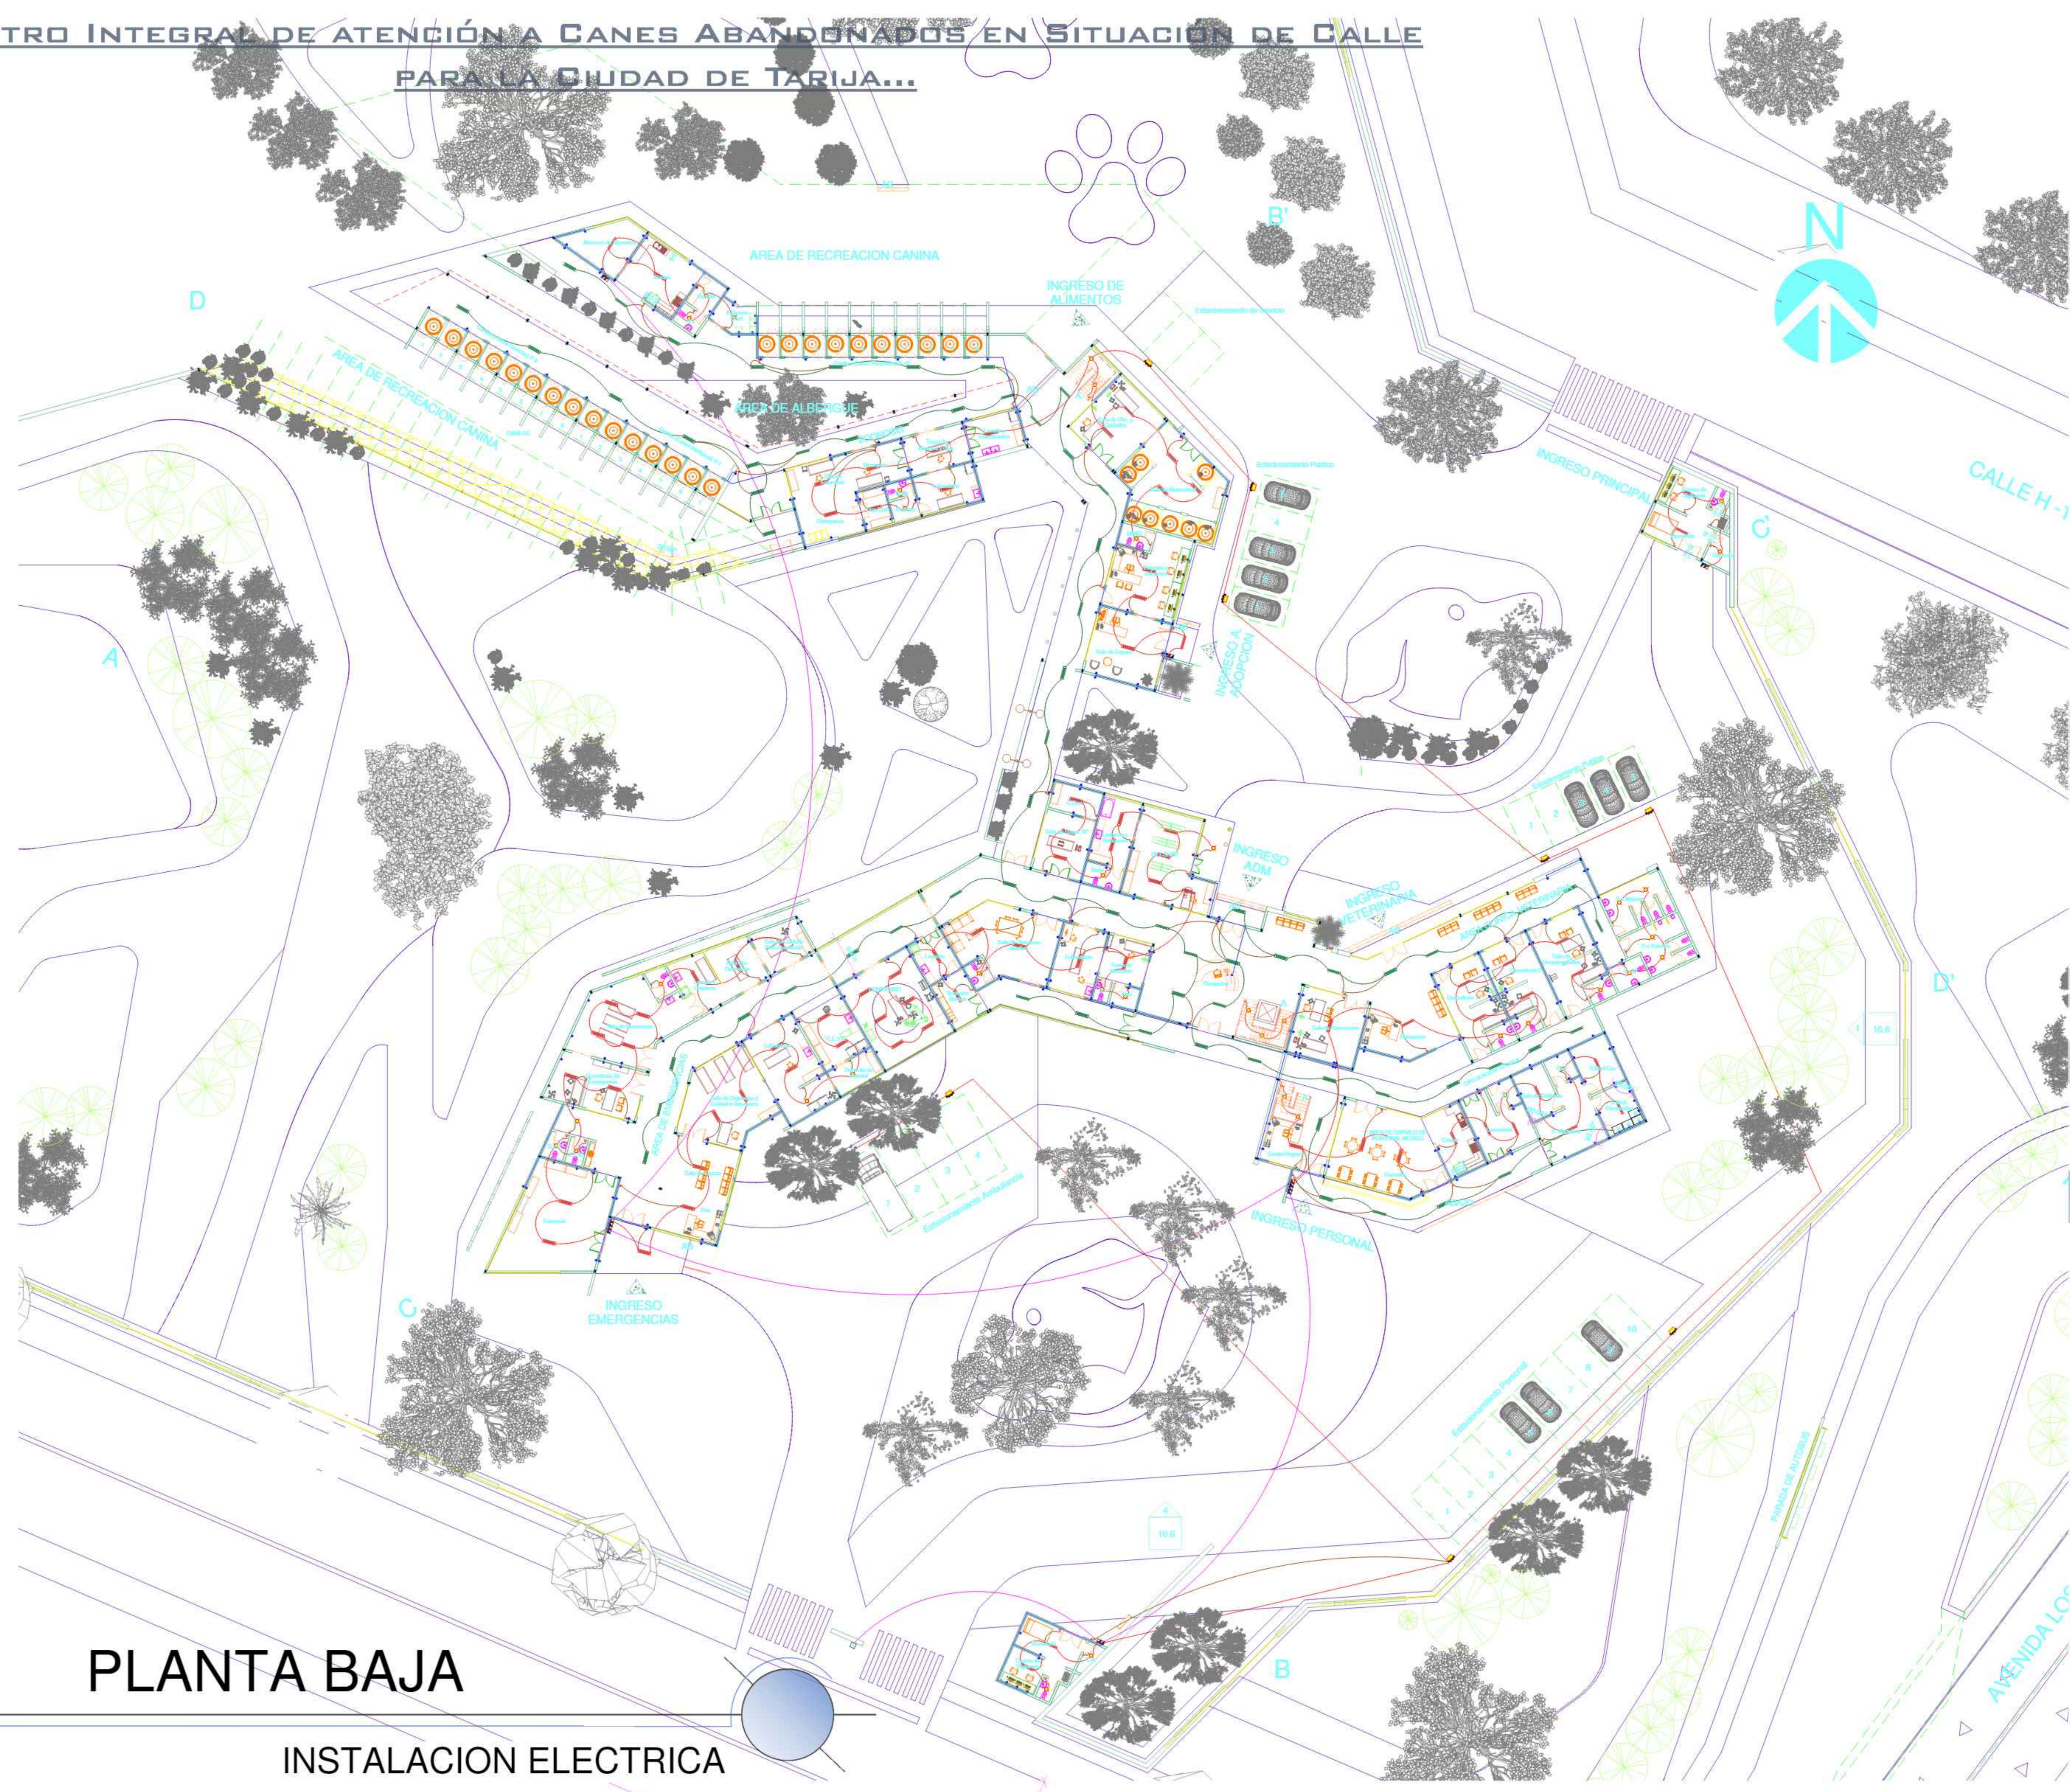
**PLANTA BAJA**

**INSTALACION ELECTRICA**

ESC. 1:220

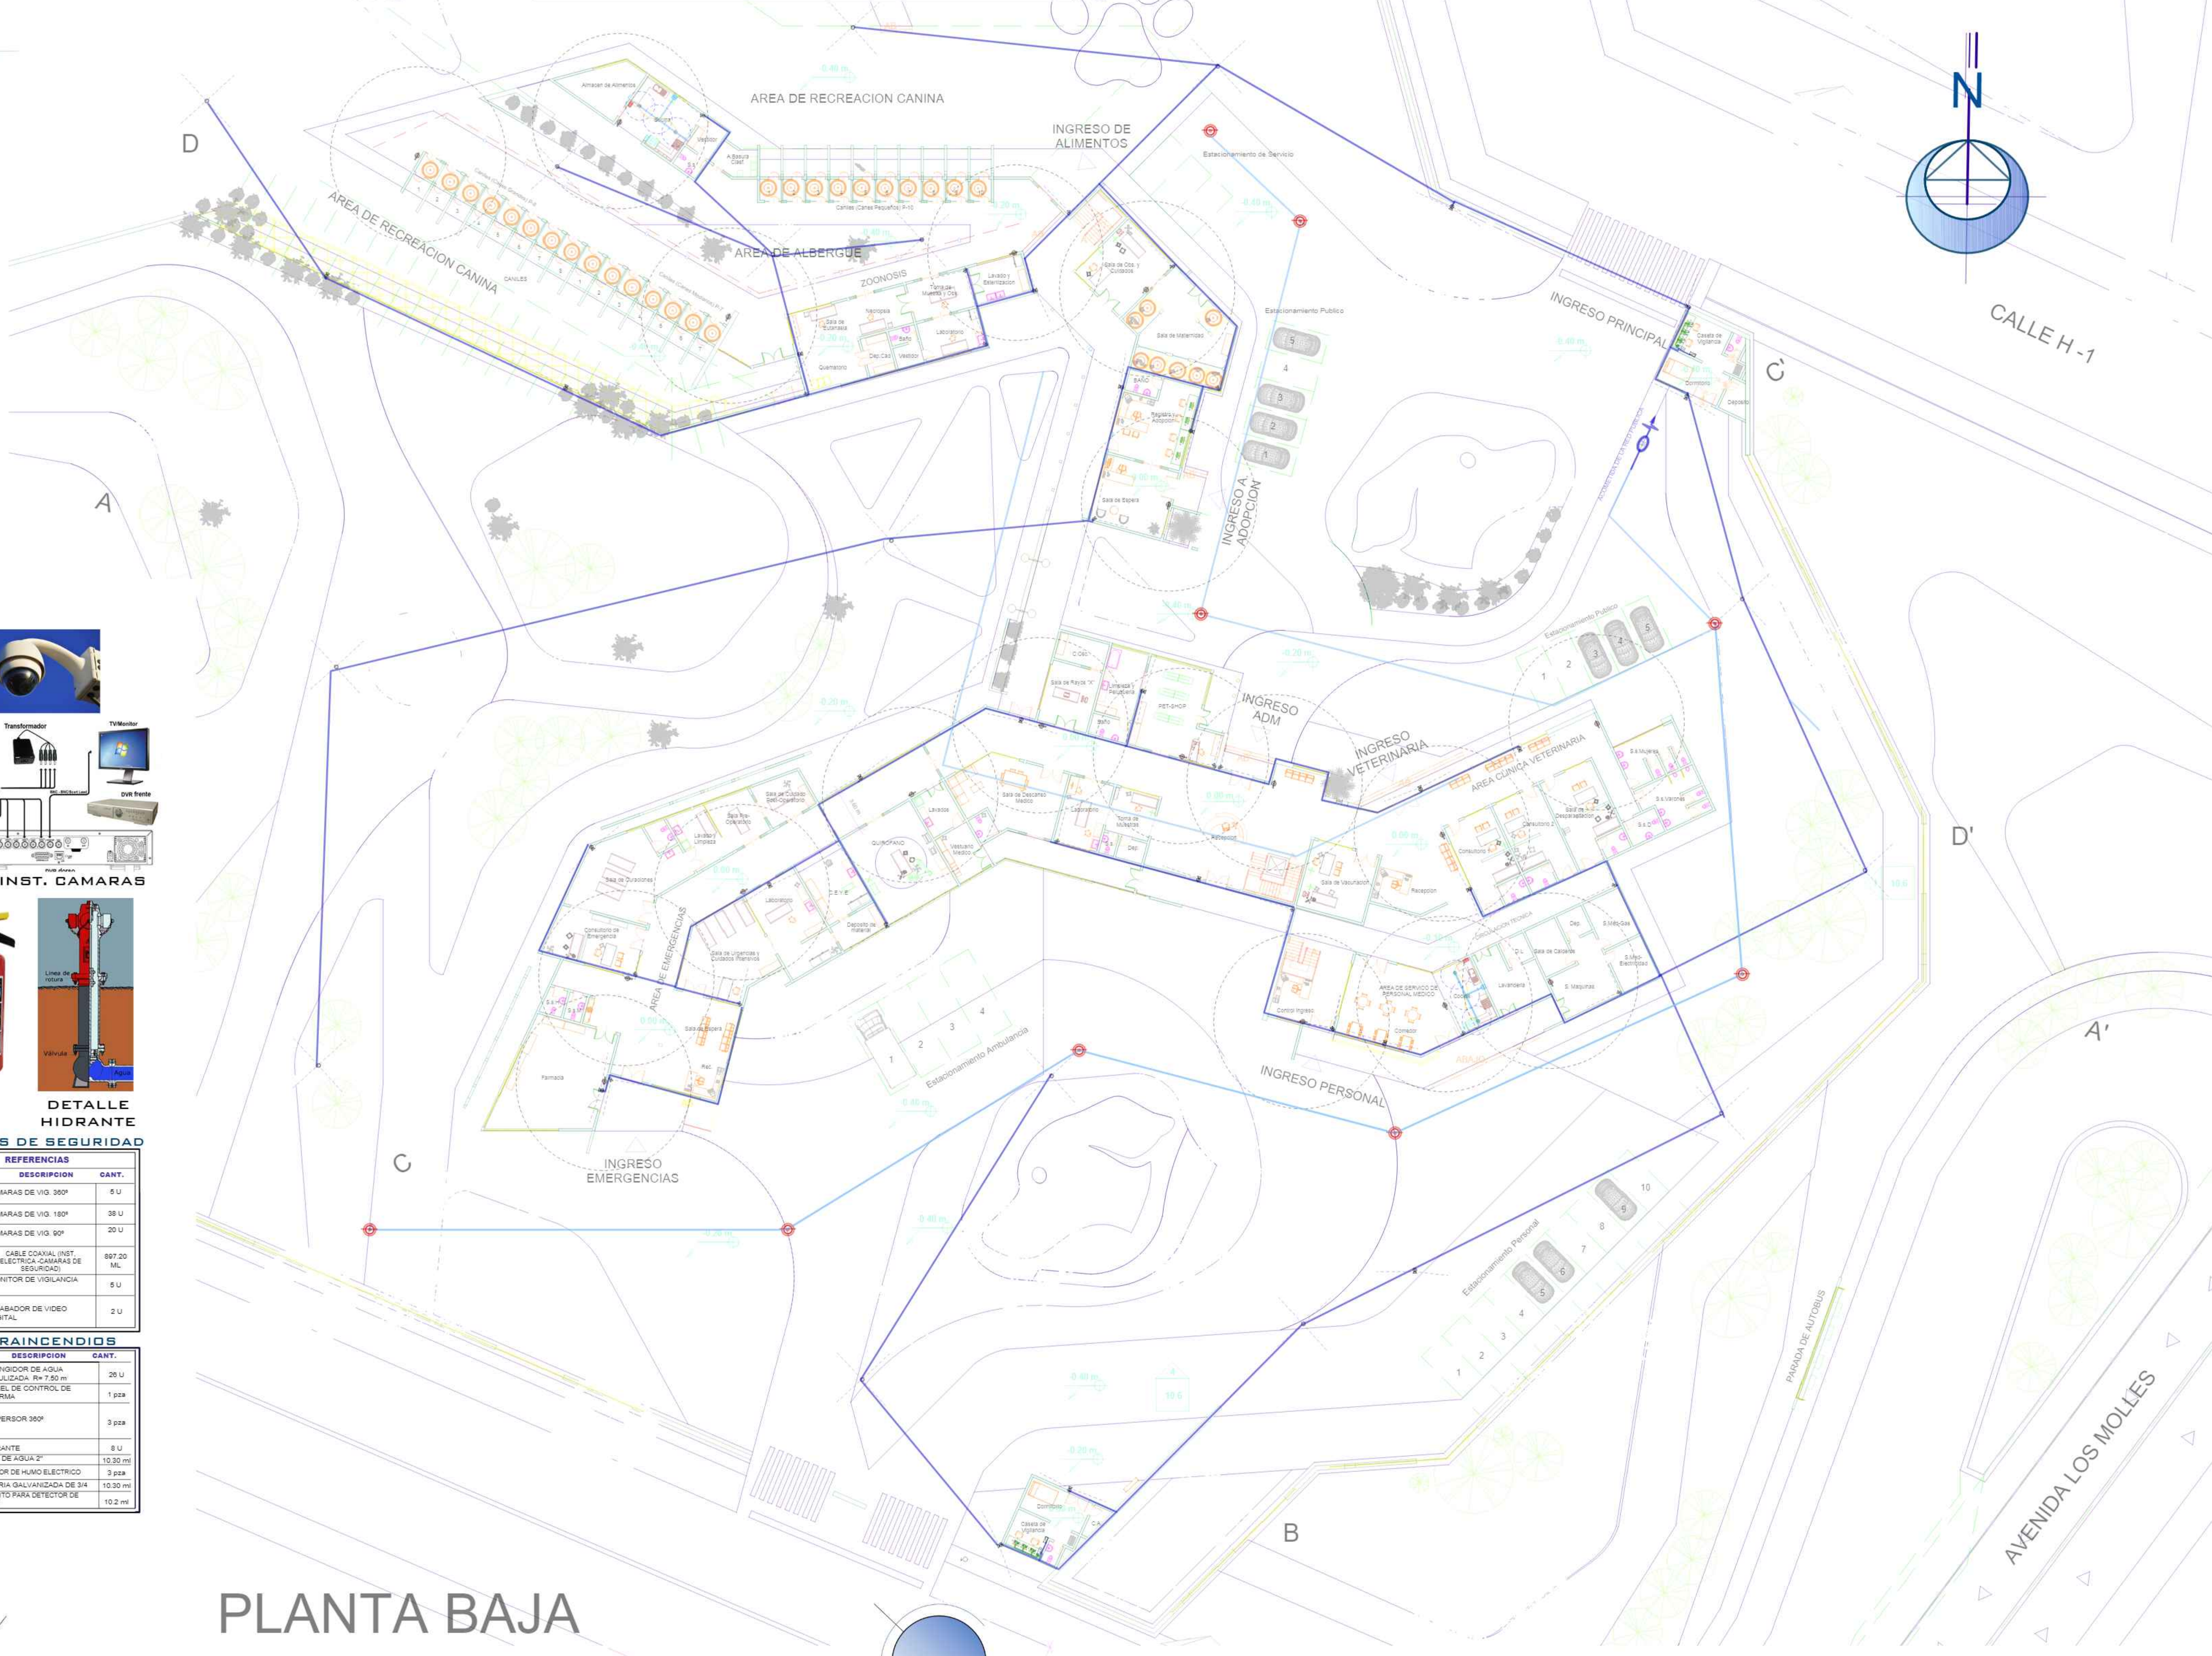
**PLANTA BAJA**

Esc. 1:220

INSTALACION DE SEGURIDAD Y CONTRA INCENDIOS

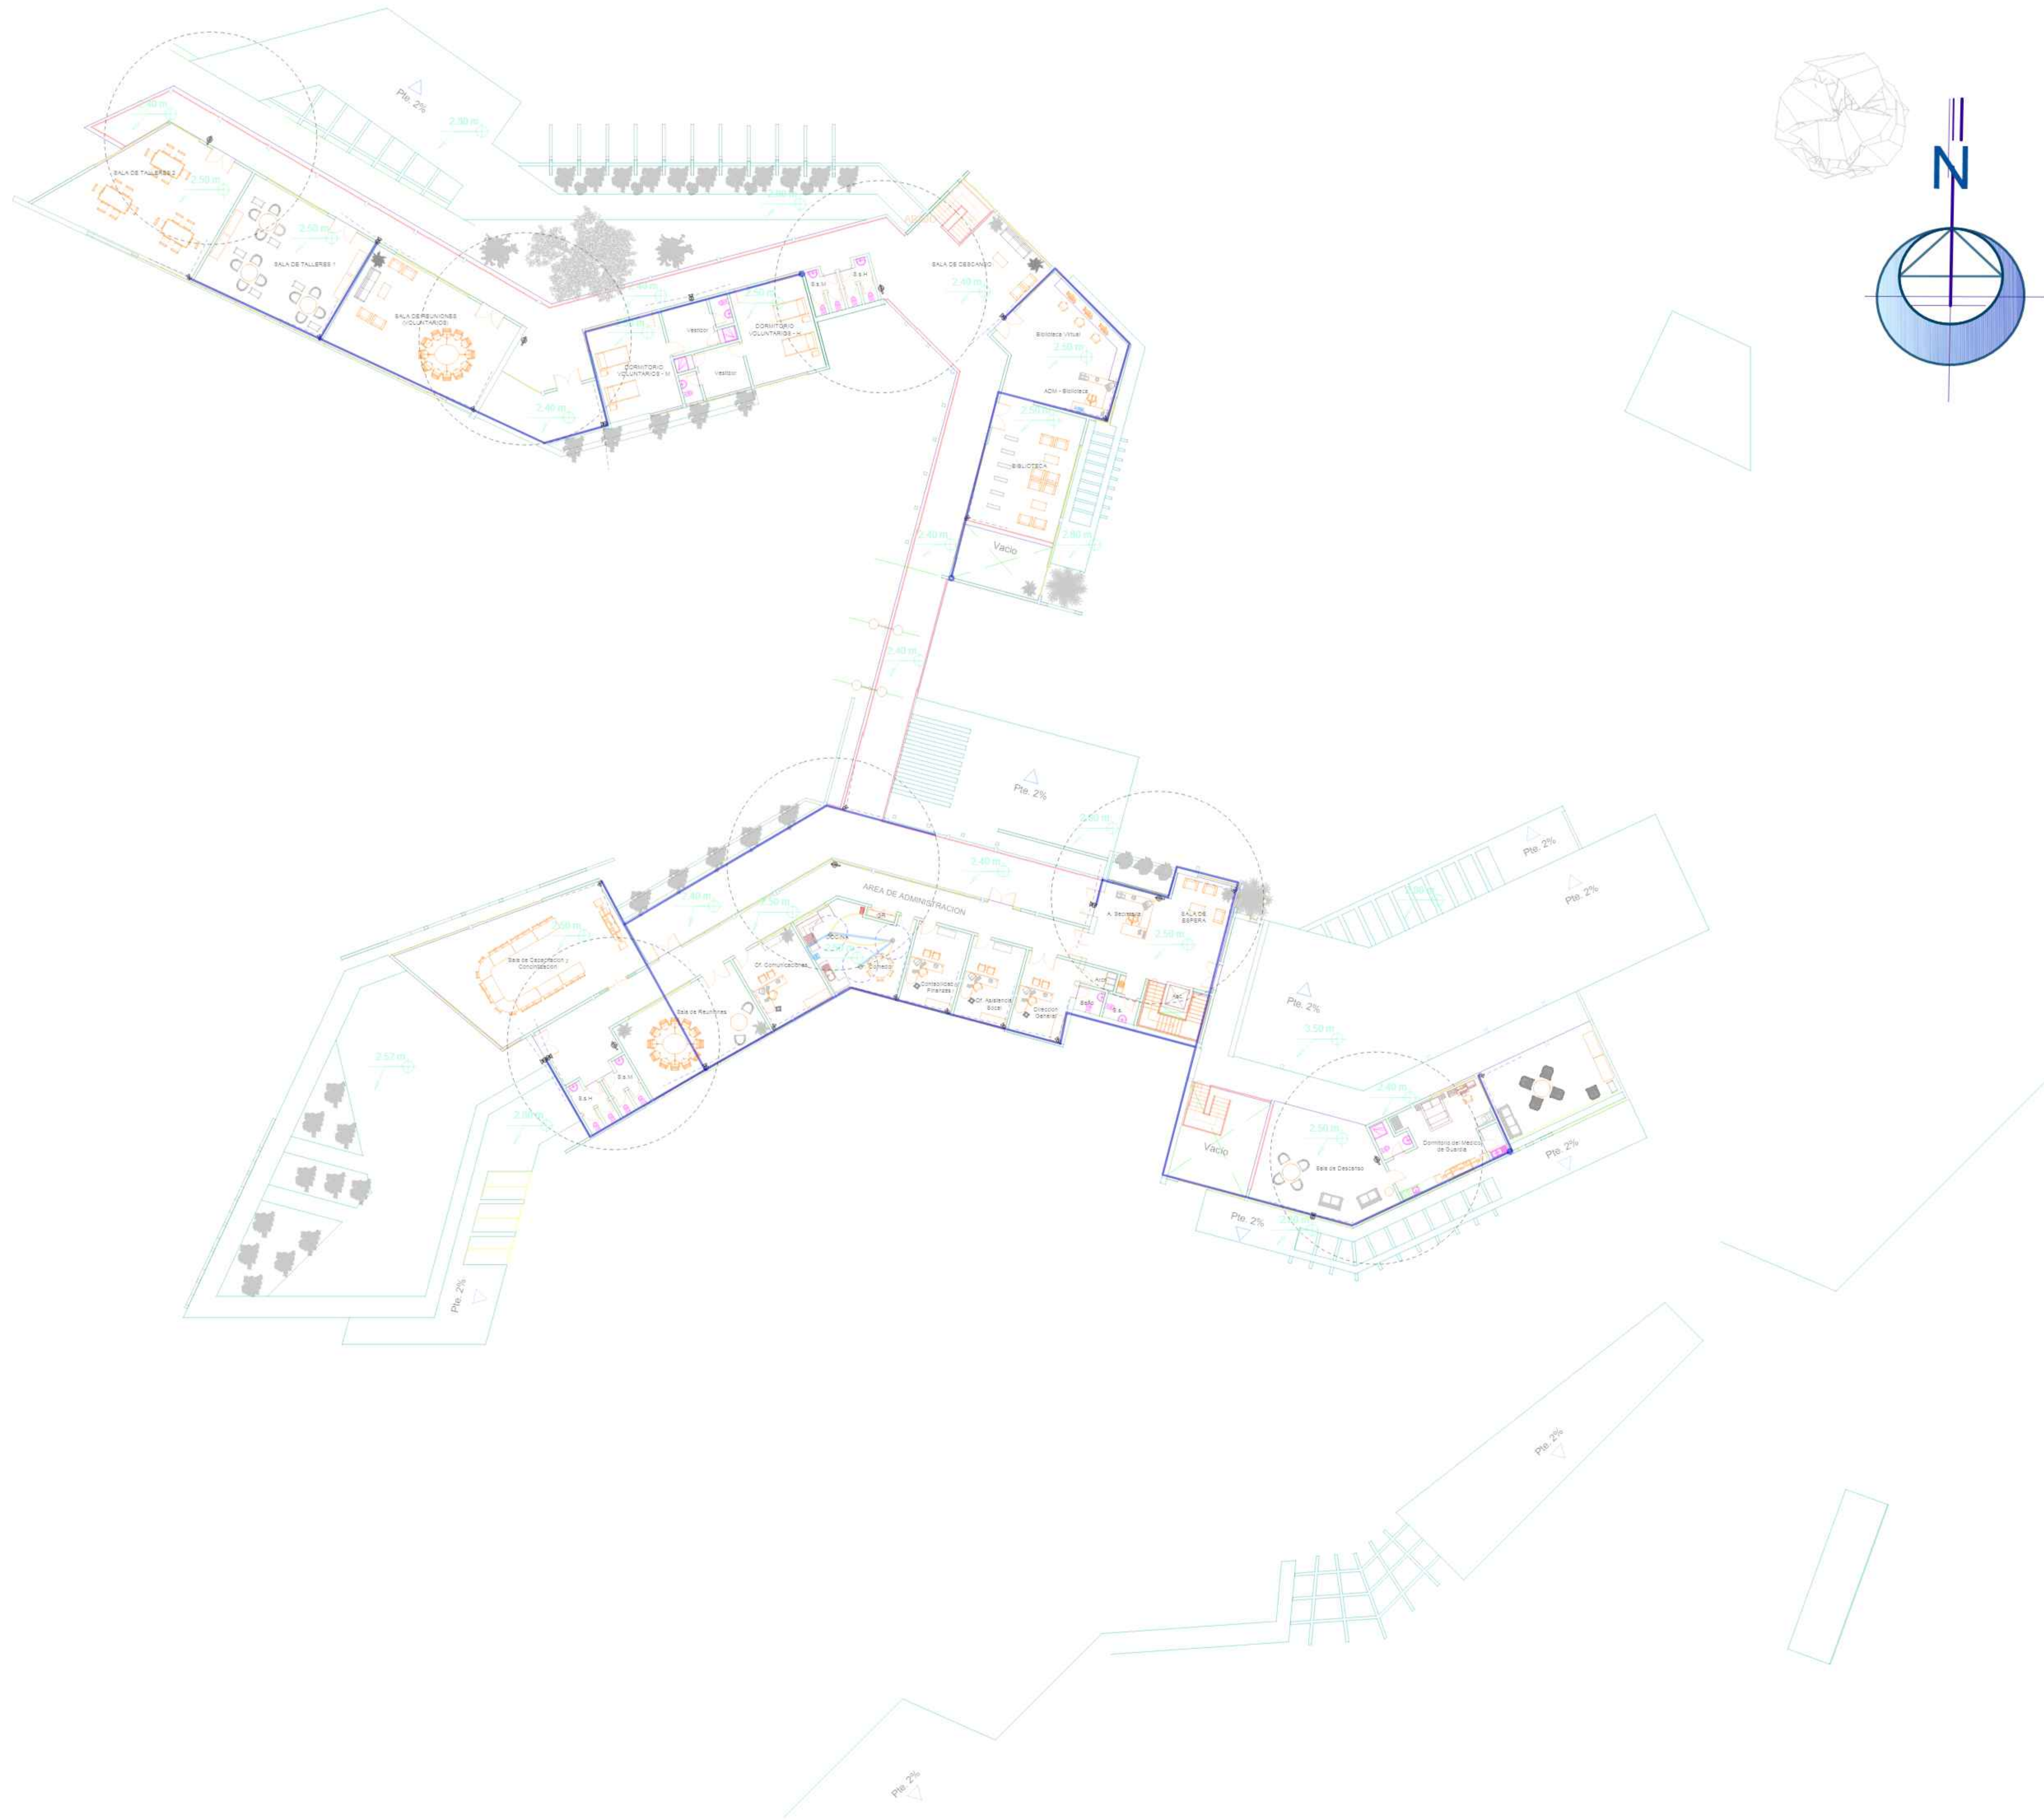
**PLANTA ALTA**

Esc. 1:220

INSTALACION DE SEGURIDAD Y CONTRA INCENDIOS
