**U.A.J.M.S**  
**FACULTAD DE**  
**CIENCIAS**  
**Y TECNOLOGIA**

PROYECTO DE GRADO 2020

**...CENTRO INTEGRAL DE ATENCIÓN A CANES ABANDONADOS EN SITUACIÓN DE CALLE  
PARA LA CIUDAD DE TARIJA...**

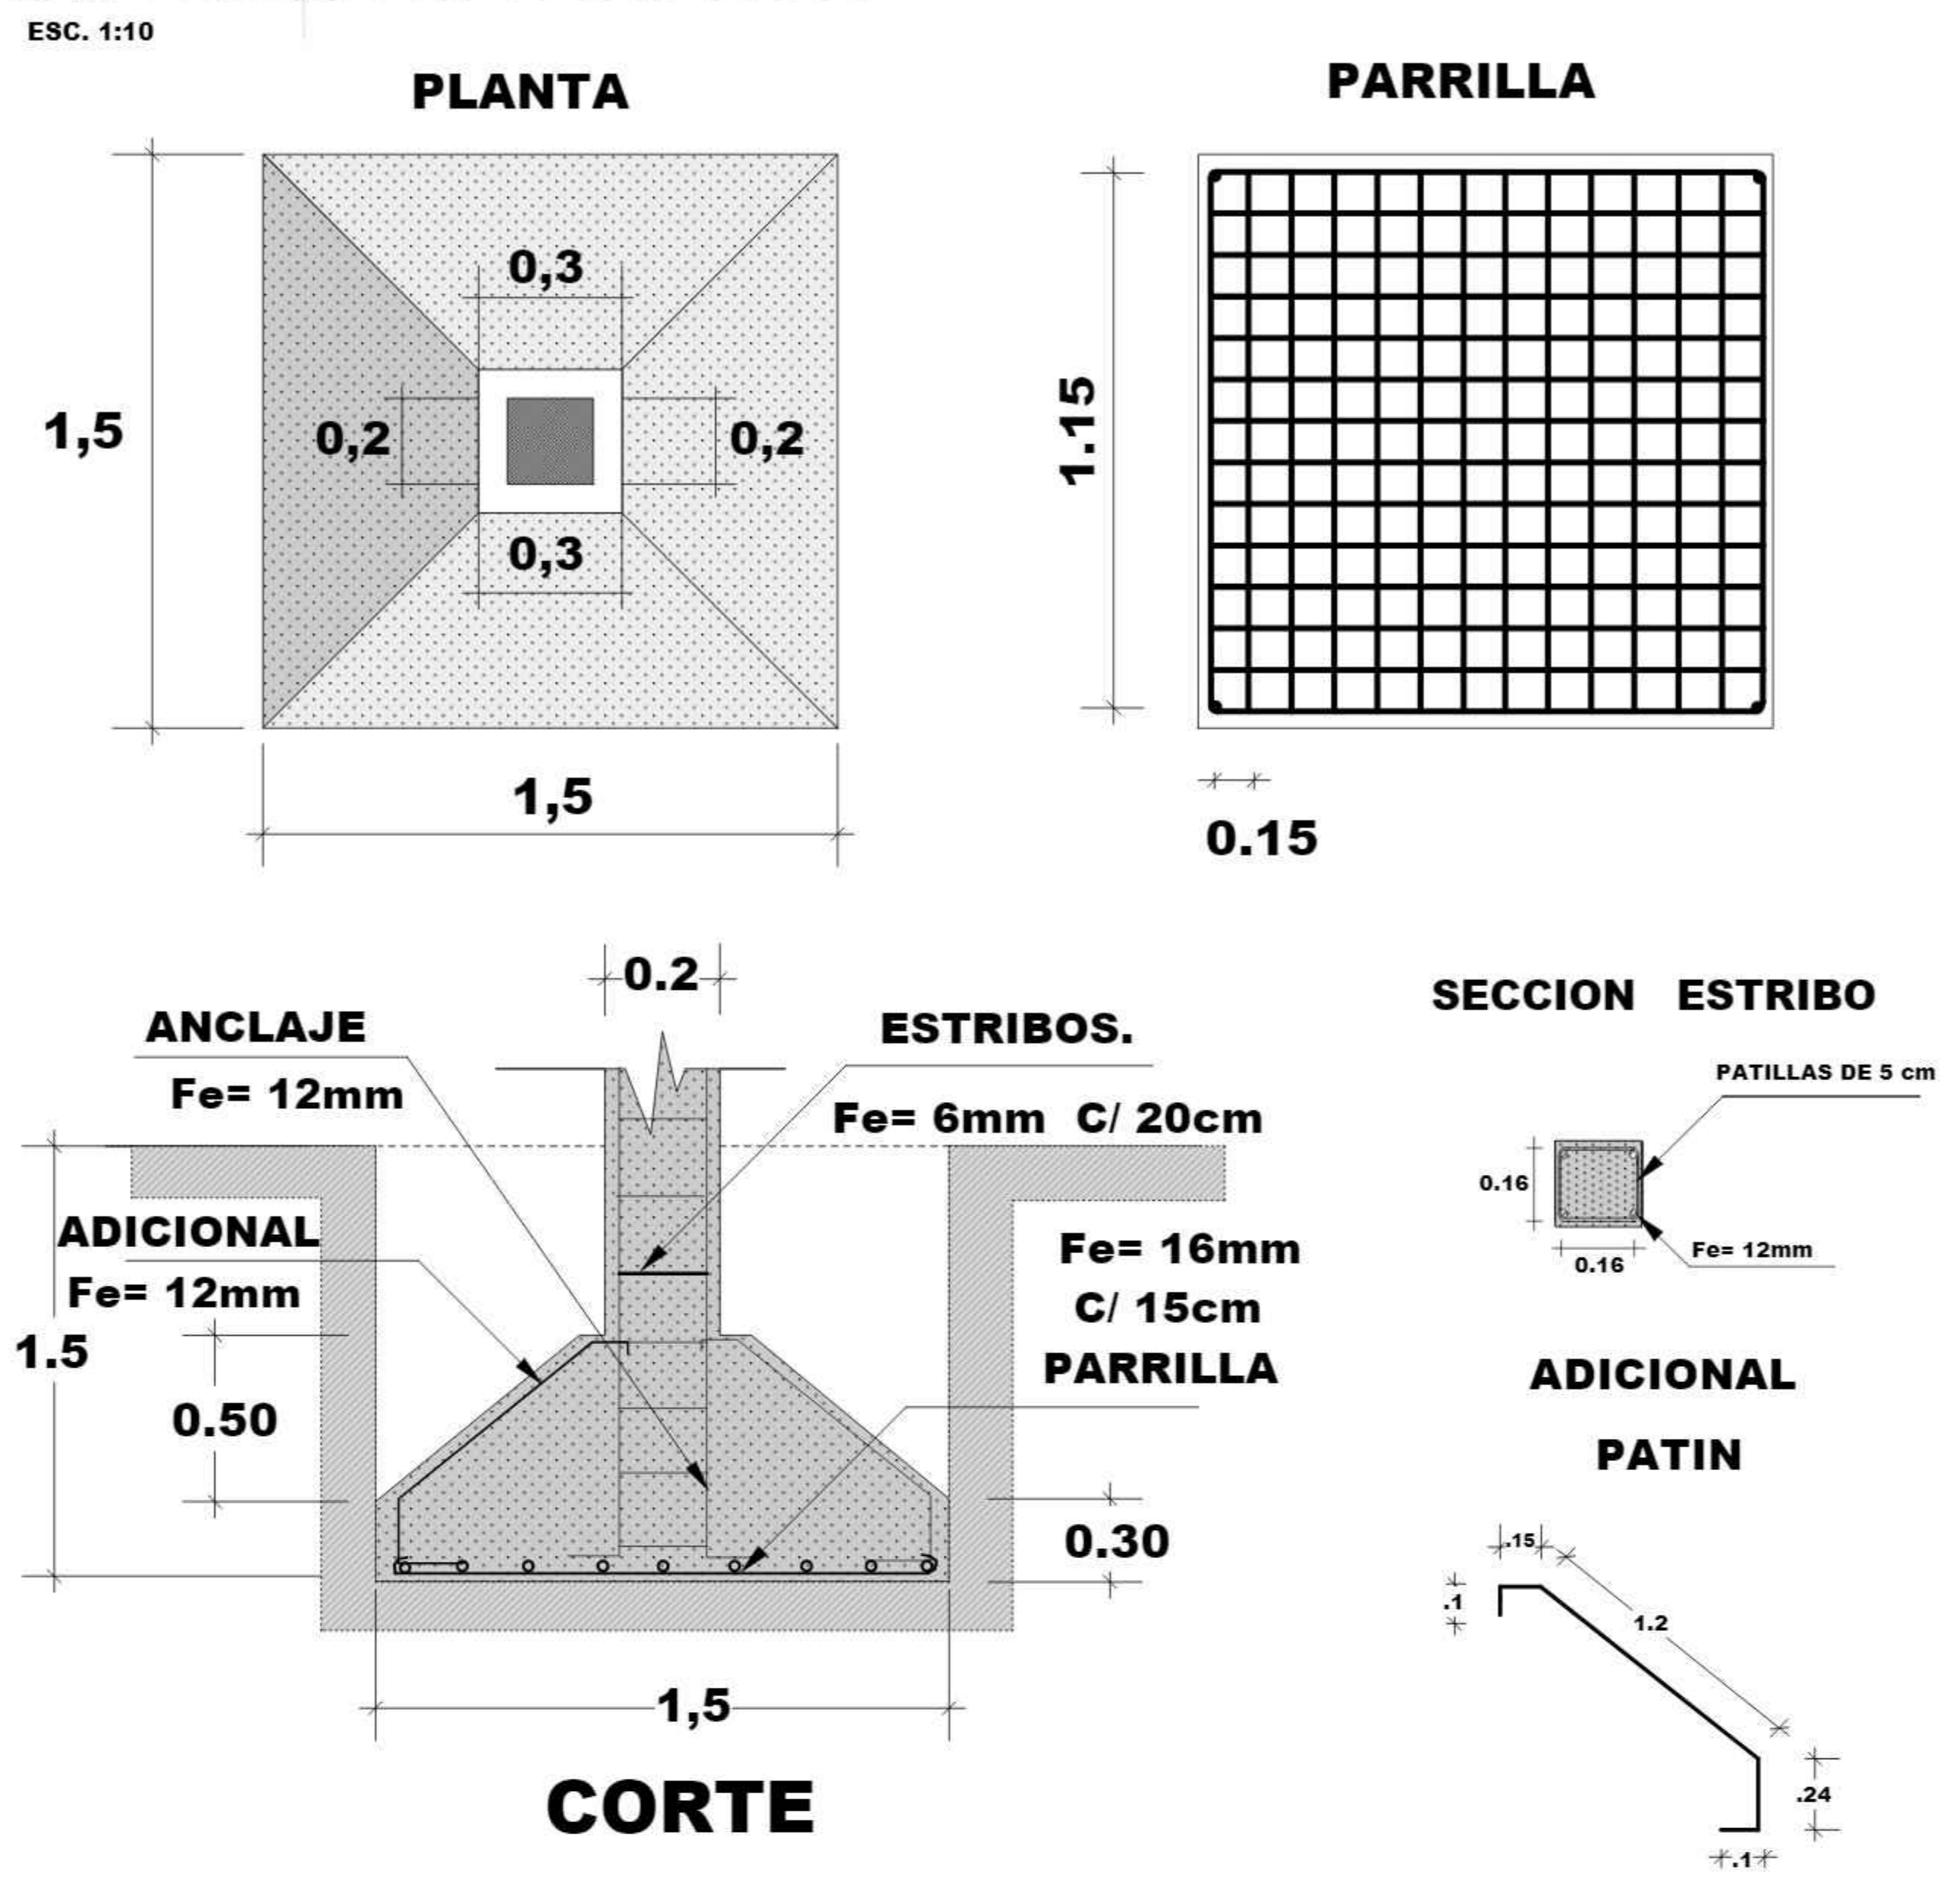
**DETALLE DE ZAPATA**

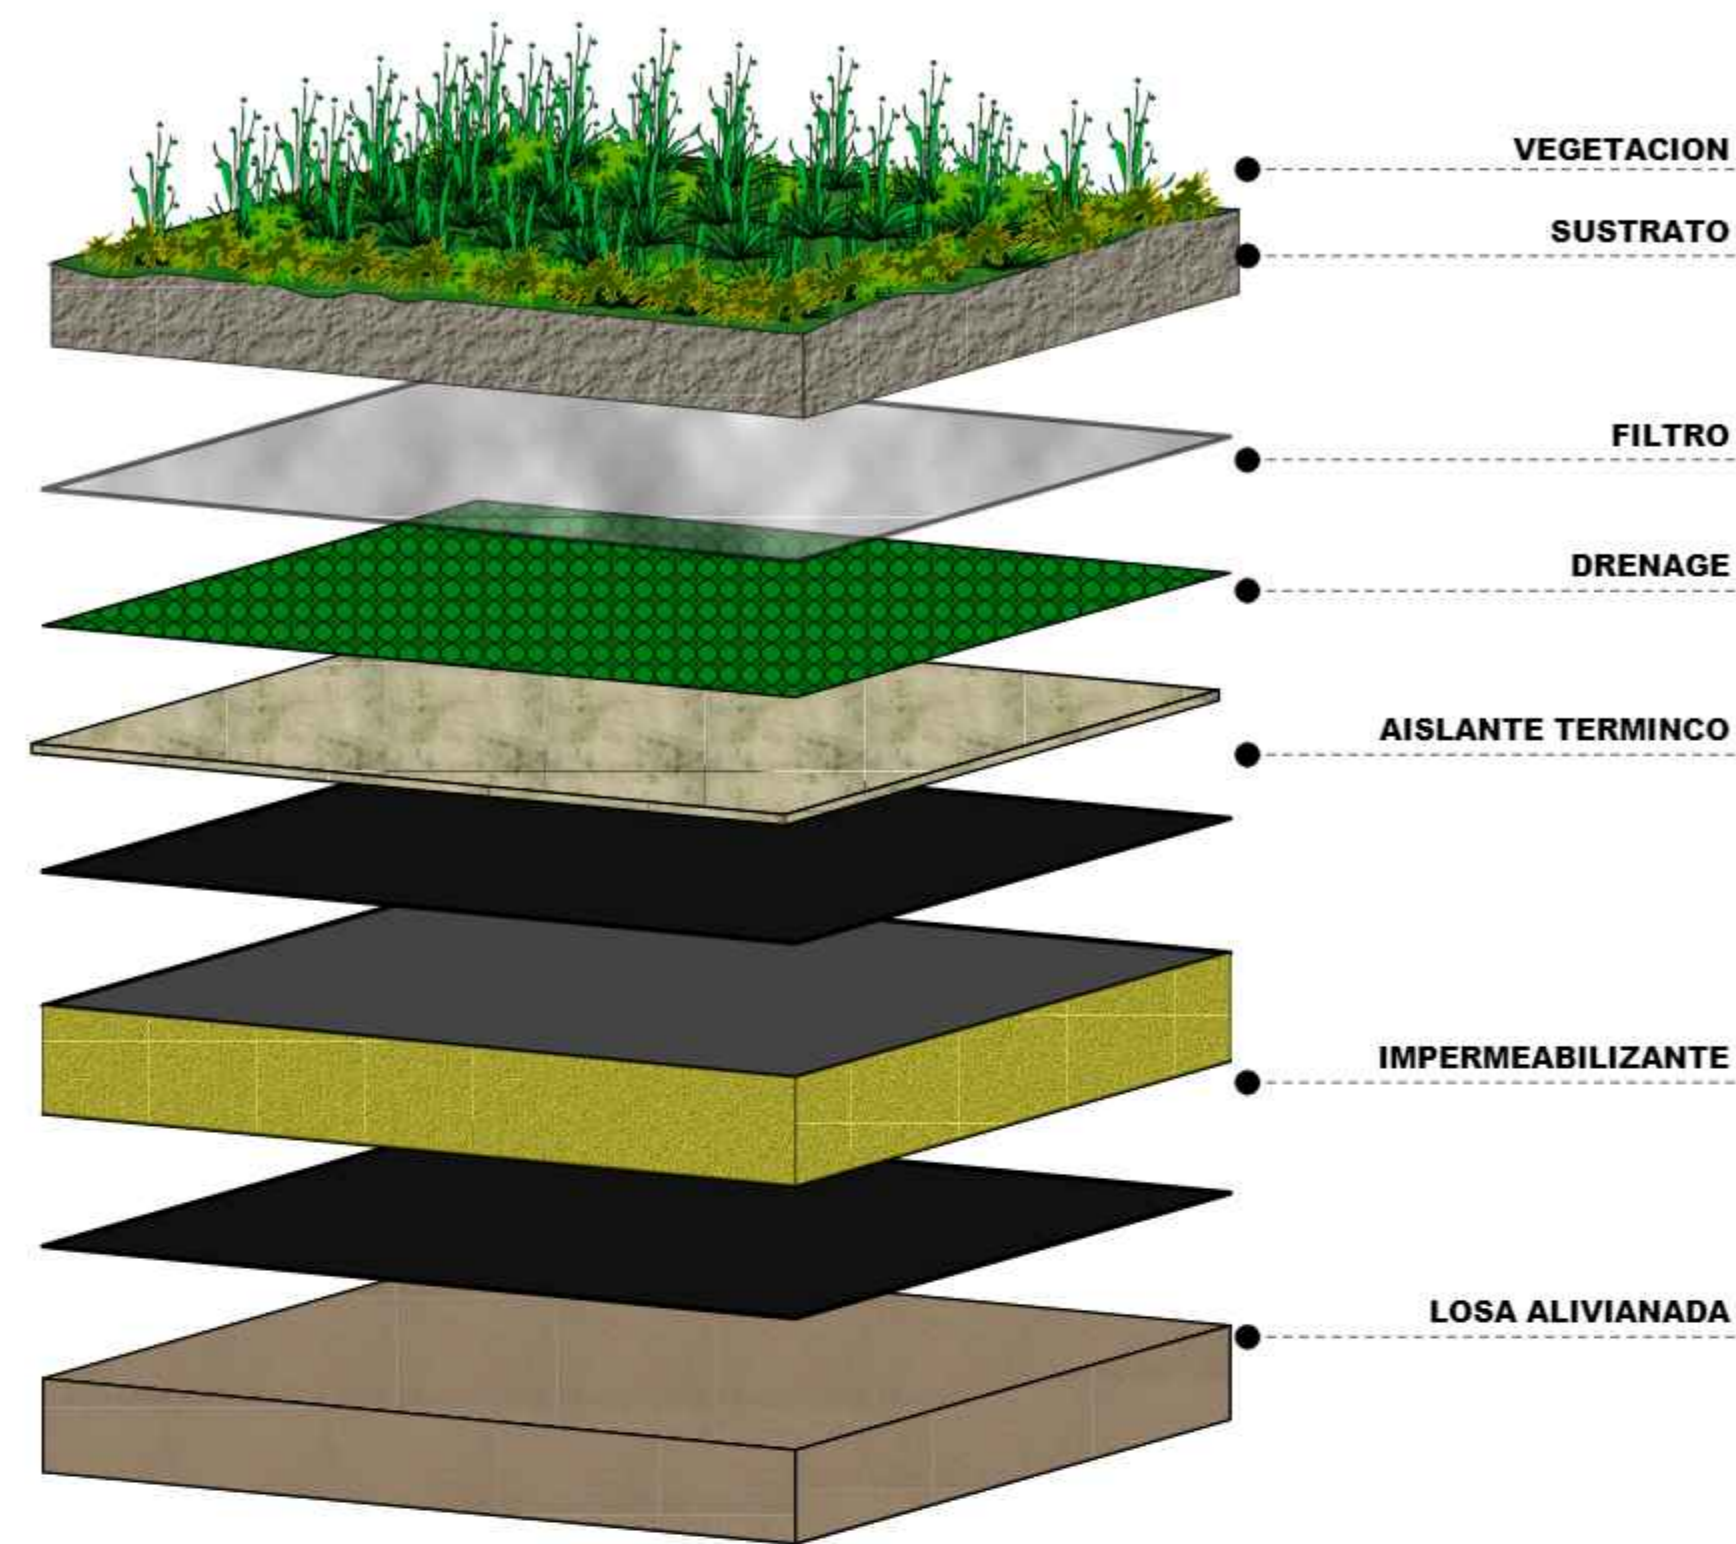
**DETALLE DE TECHO VERDE**

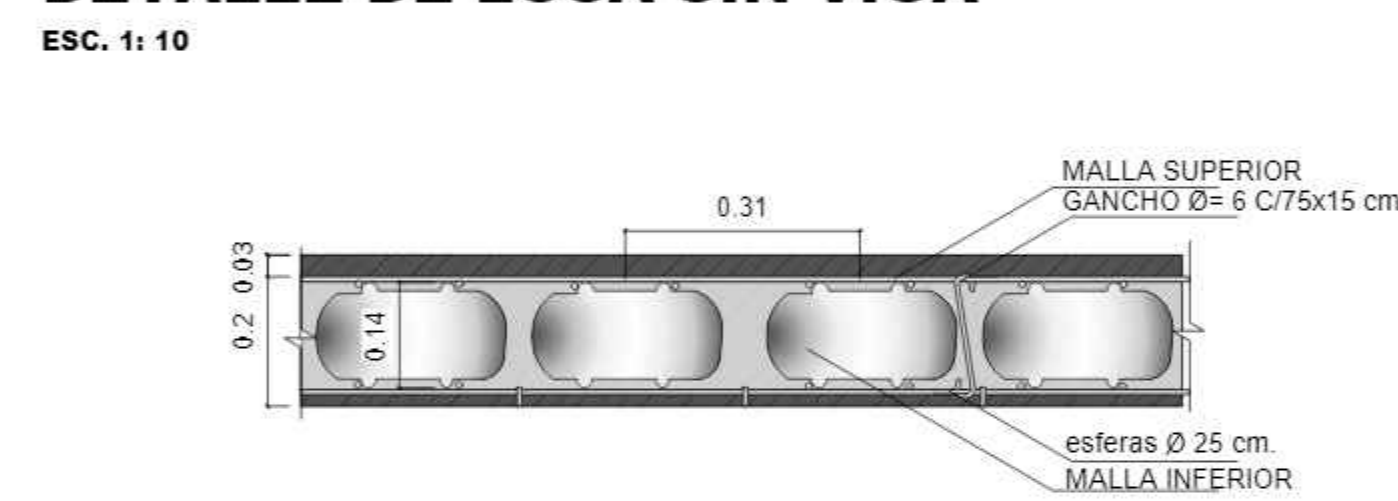
**DETALLE DE LOSA SIN VIGA**

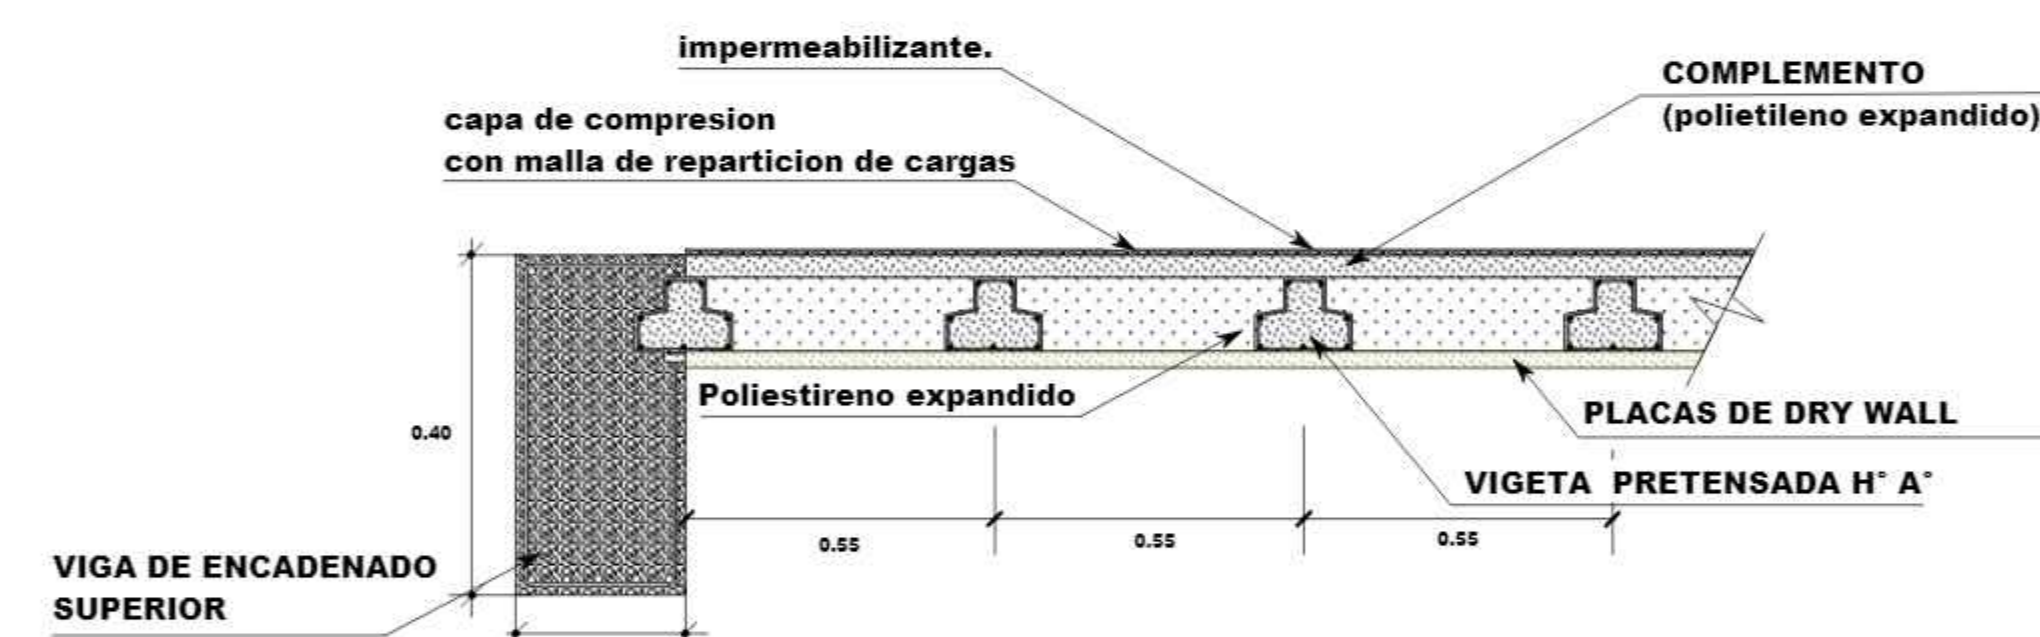
**DETALLE DE LOSA ALIVIANADA**

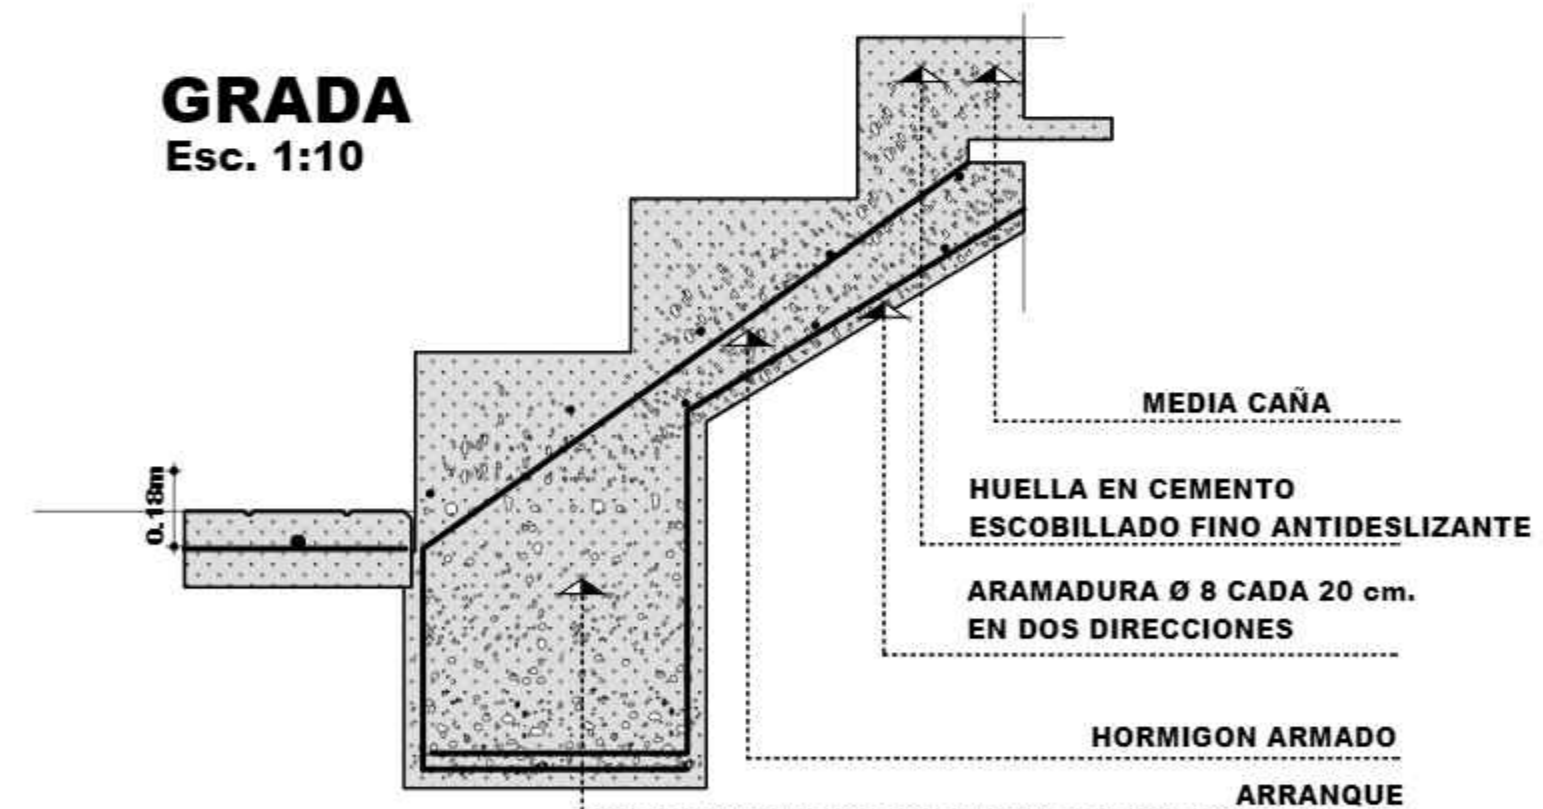
**GRADA**

Esc. 1:10

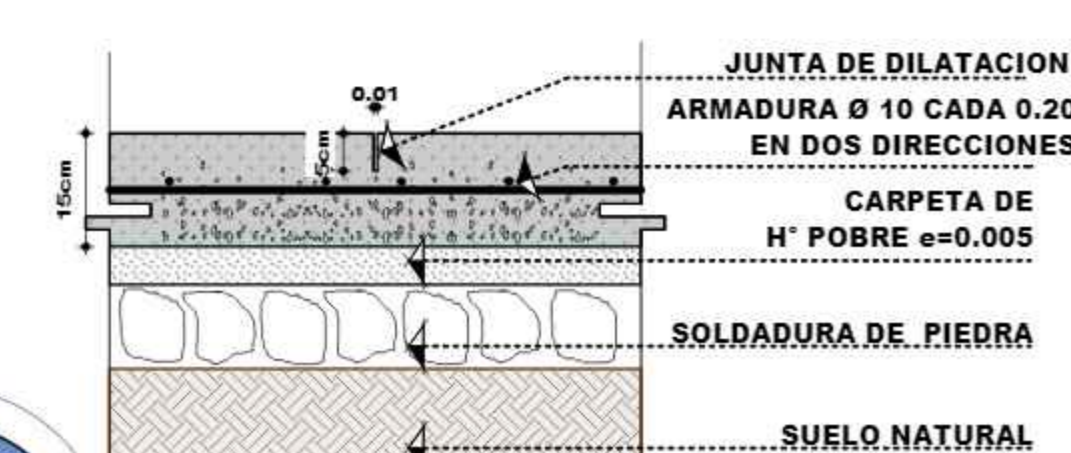
**DETALLE PISO EXTERIOR**

Esc. 1:10

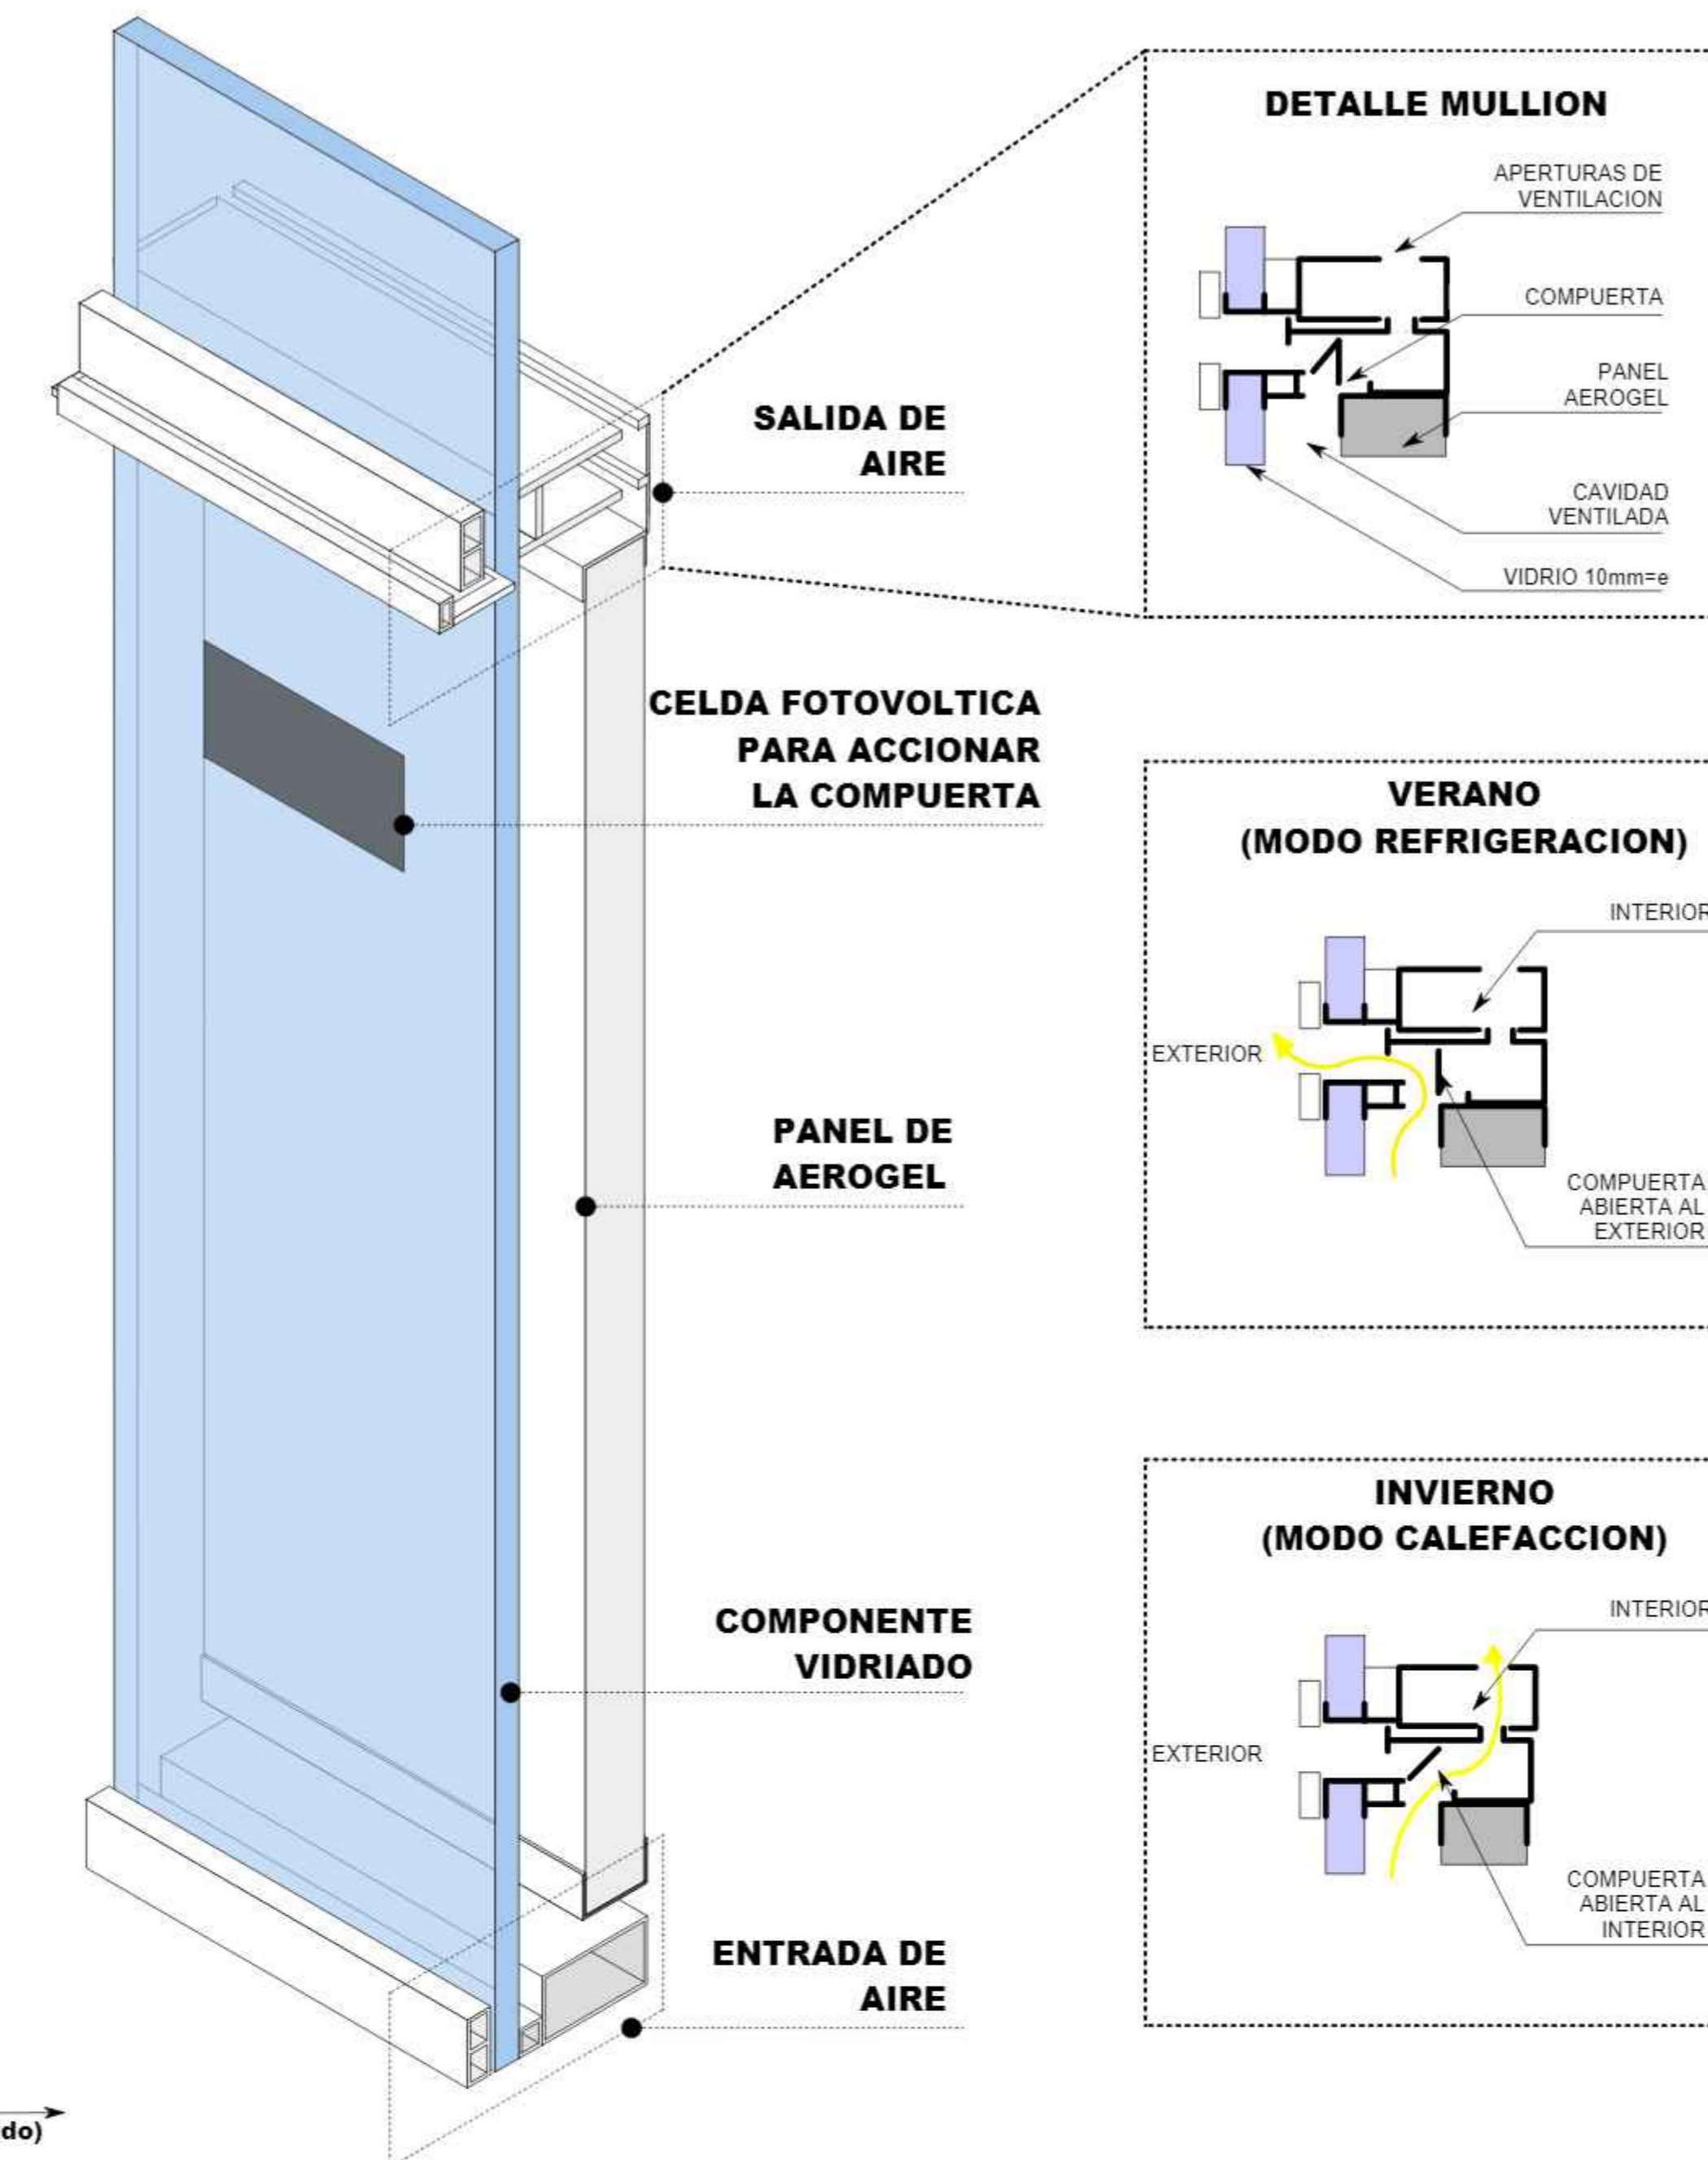
**DETALLE DE MURO CORTINA**

ESC 1:20

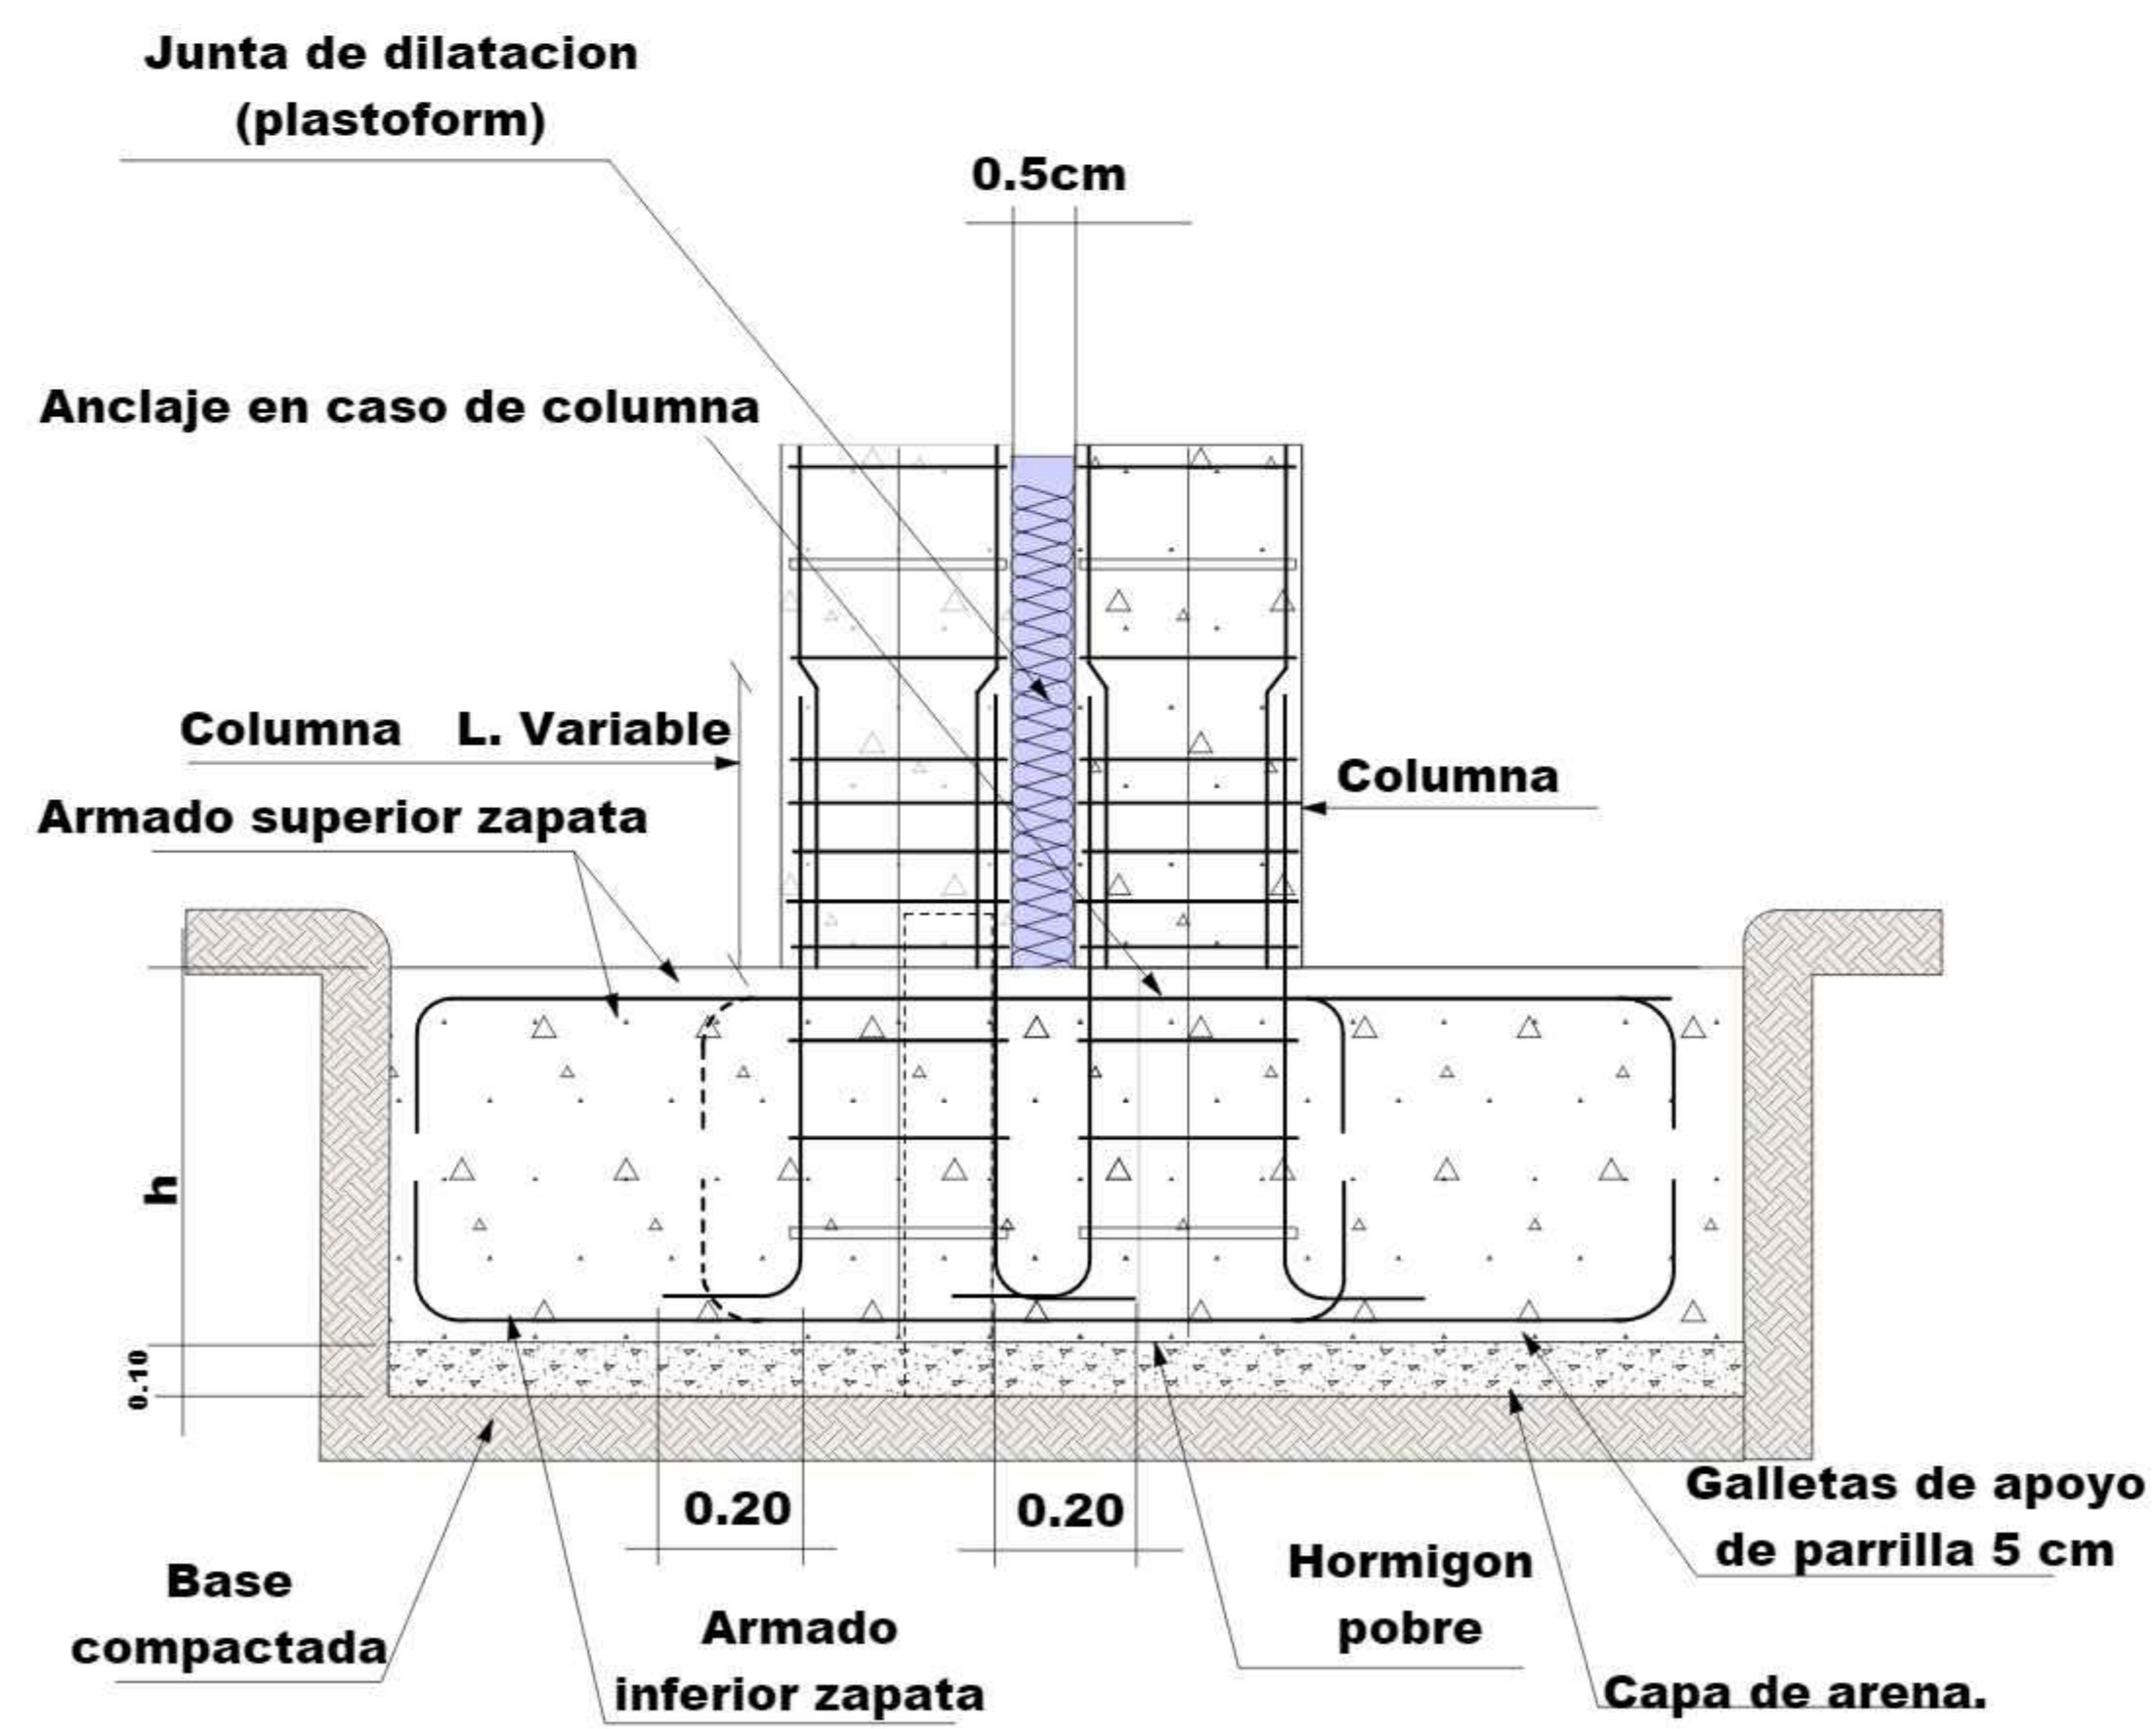
**ZAPATA COMBINADA DE DOS COLUMNAS**

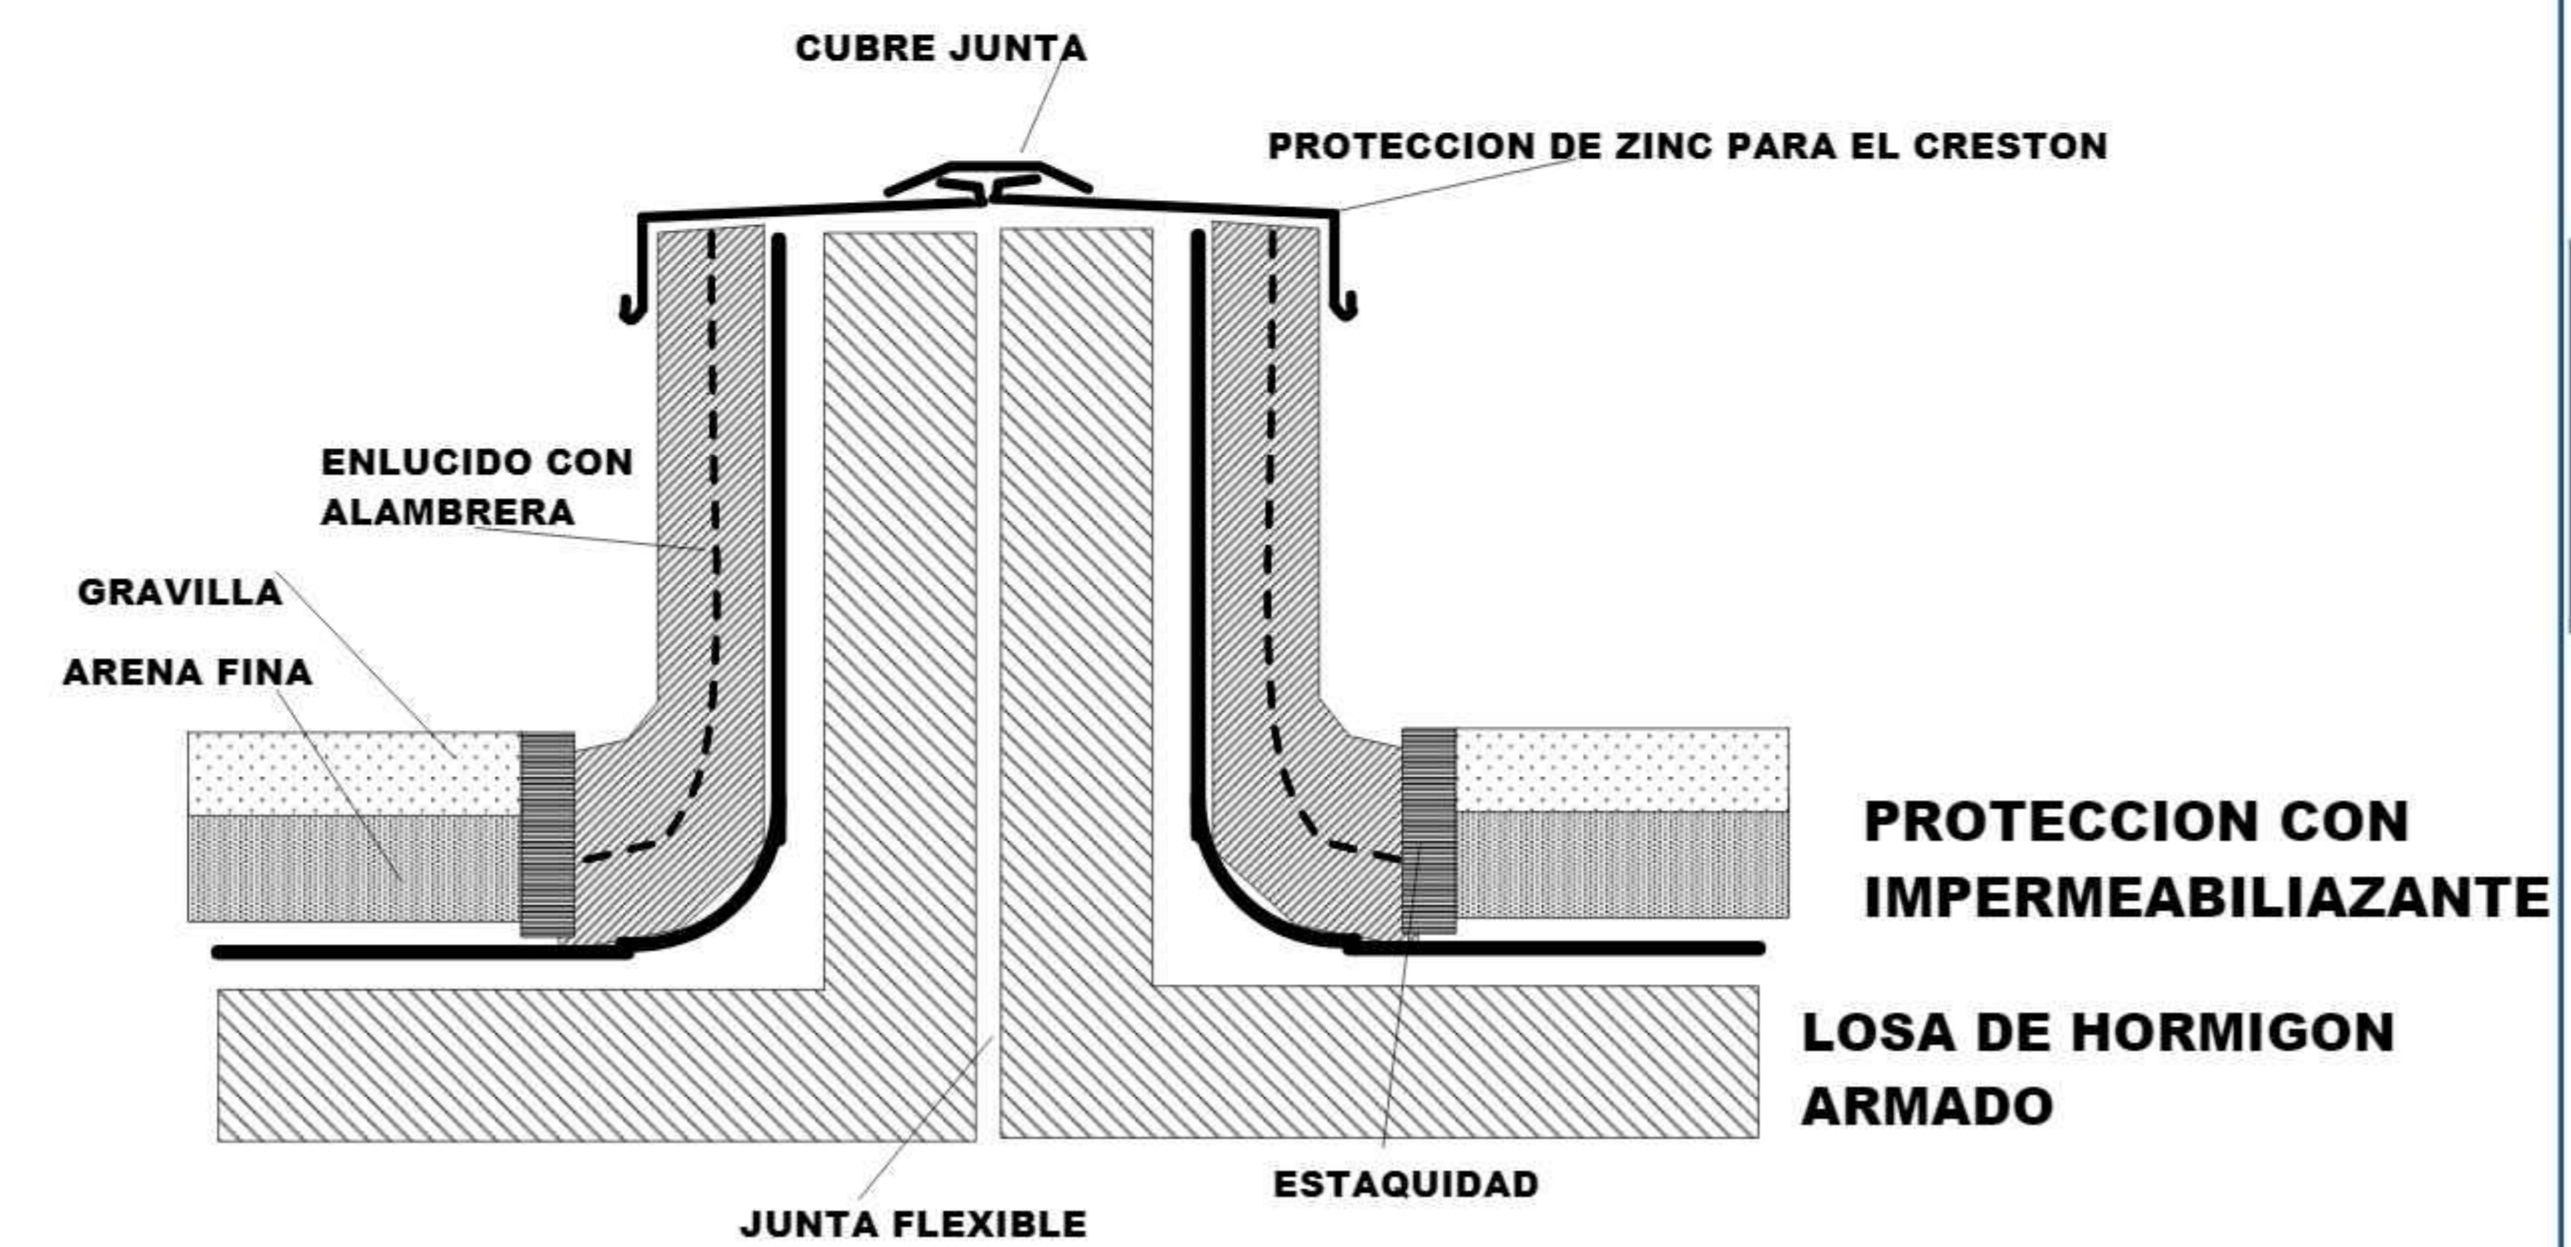
**CORAZA METALICA DE PROTECCION DE LA JUNTA DE DILATACION EN LA LOSA**
