**U.A.J.M.S**  
**FACULTAD DE**  
**CIENCIAS**  
**Y TECNOLOGIA**

PROYECTO DE GRADO 2020

**...CENTRO INTEGRAL DE ATENCIÓN A CANES ABANDONADOS EN SITUACIÓN DE CALLE  
PARA LA CIUDAD DE TARIJA...**

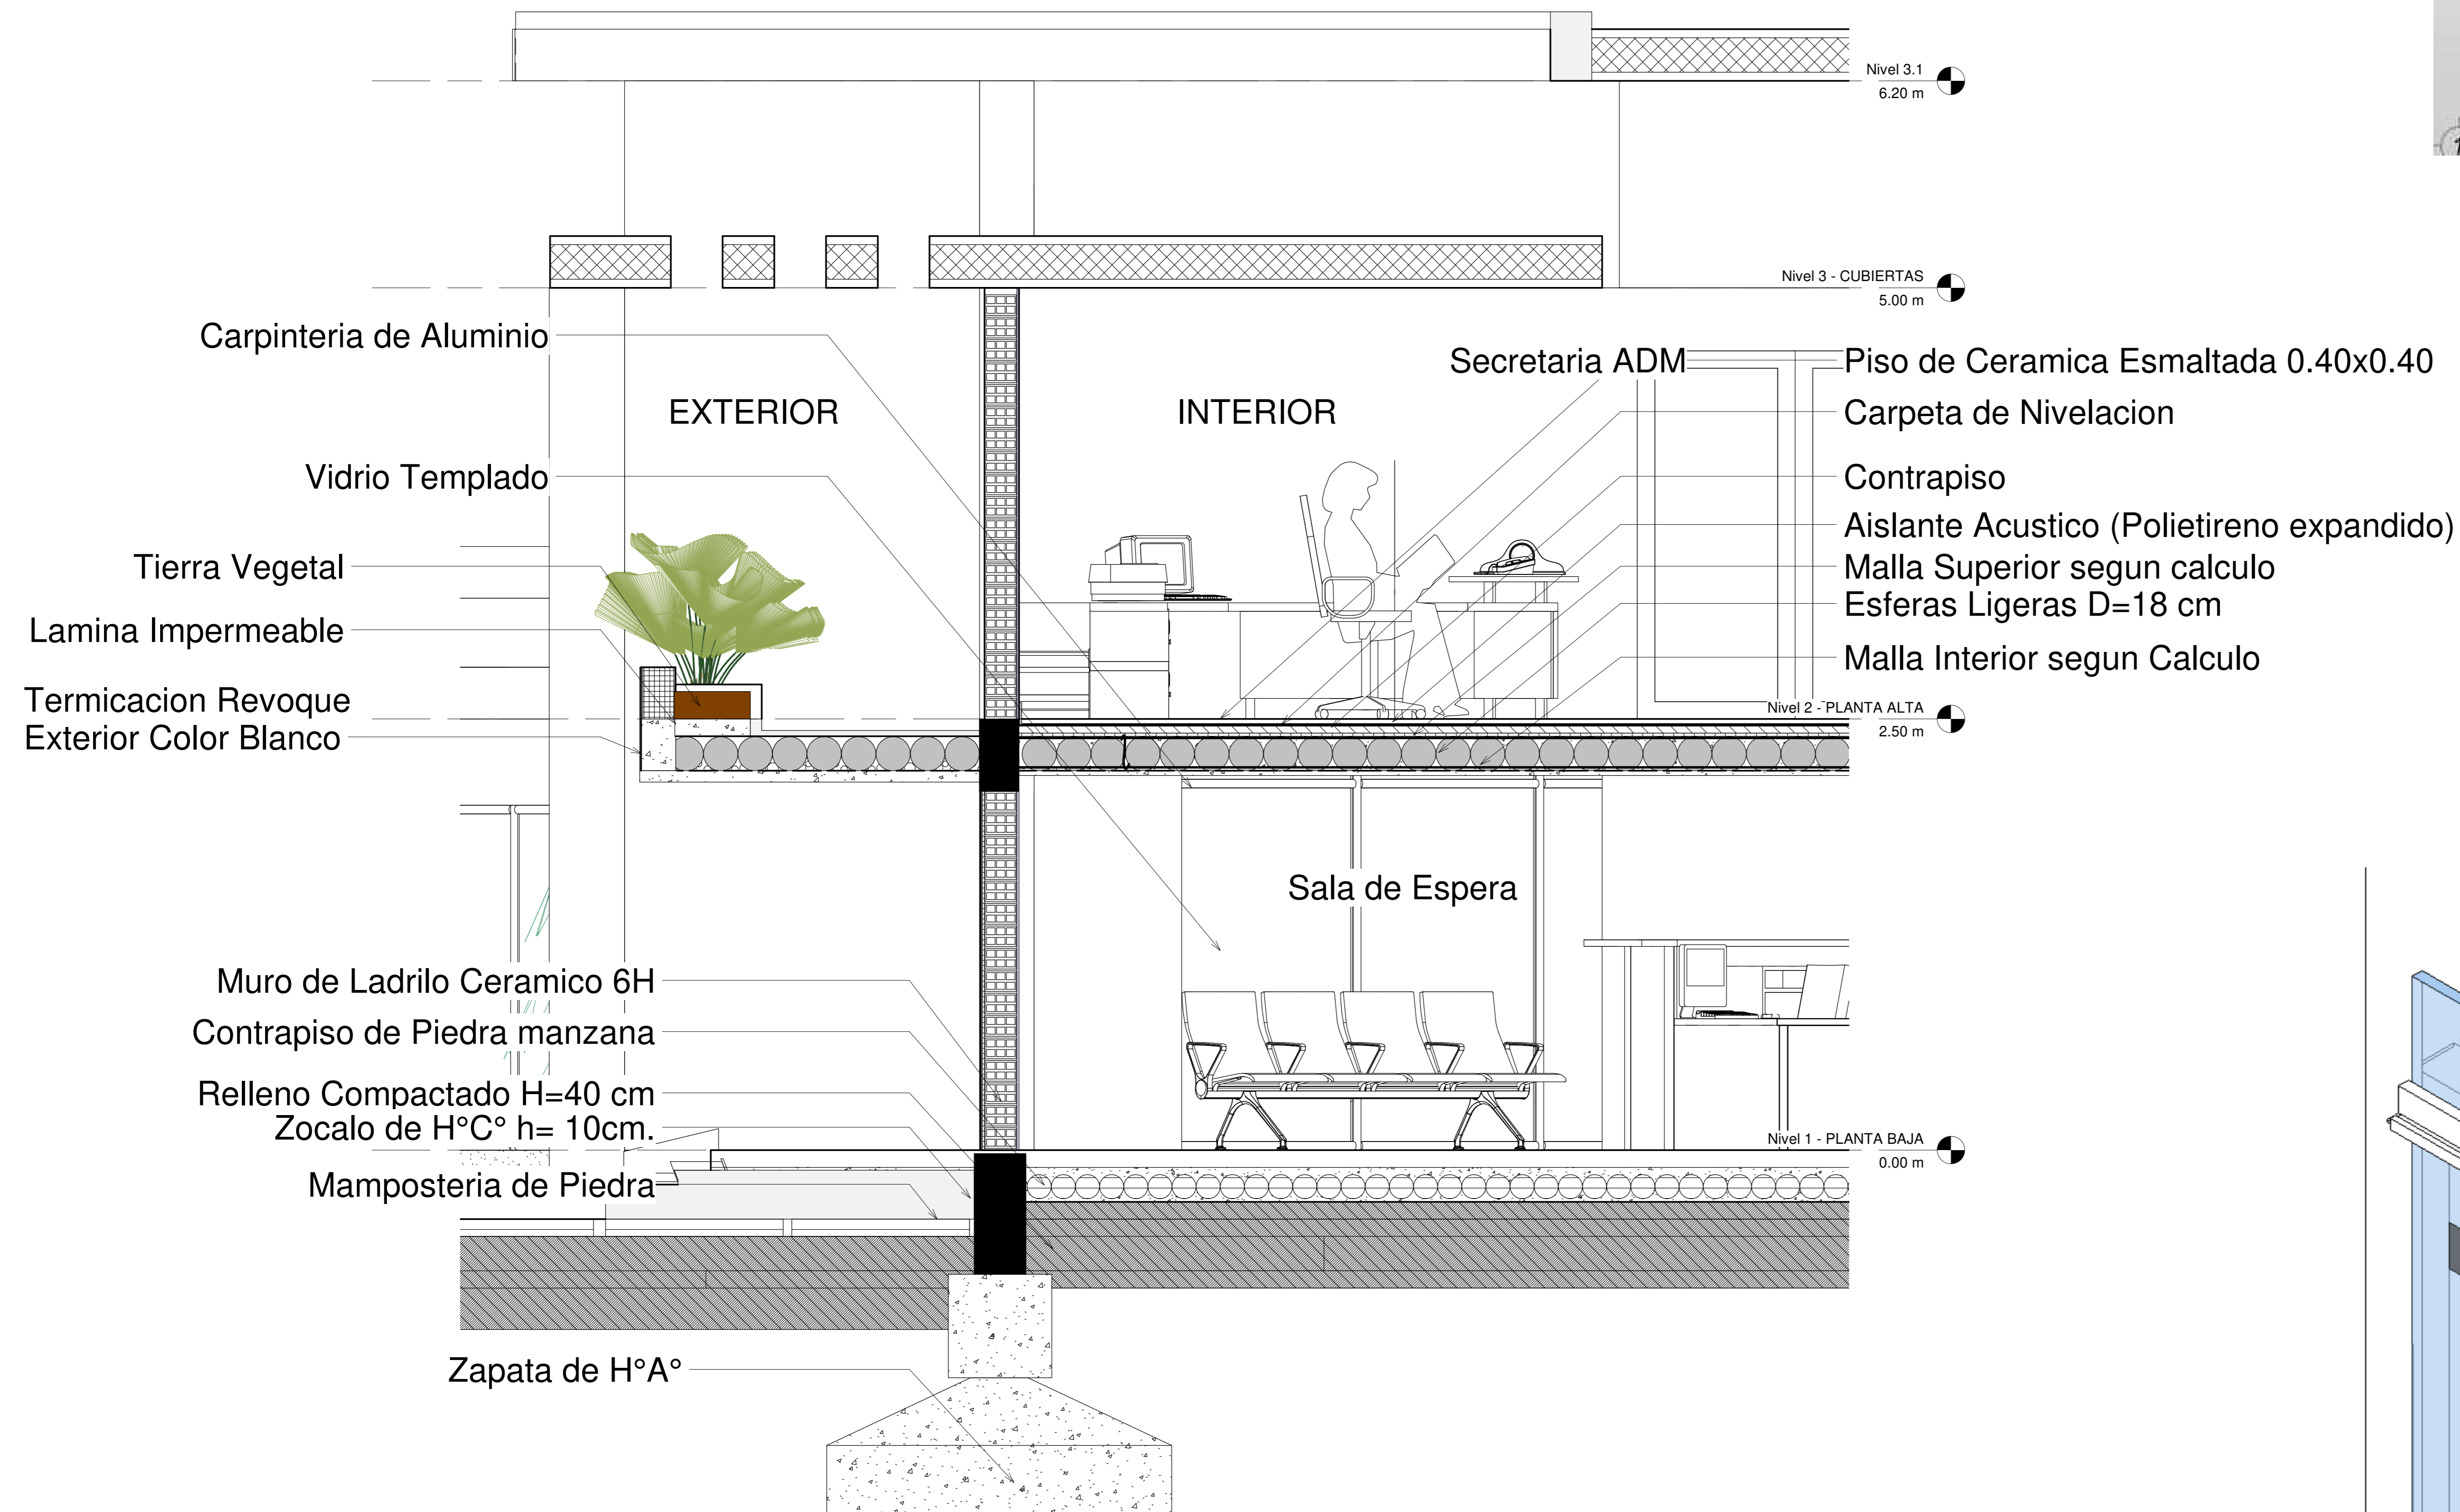
**CORTE DE BORDE**

ESC. 1:20
