# DIAGNÓSTICO

"ATENEIO INTERACTIVO  
ISAAC ATTIE"

# PLANOS DE LIBERACIÓN DE AGREGADOS

# PLANO DE PROPUESTA DE REFUNCIONALIZACIÓN

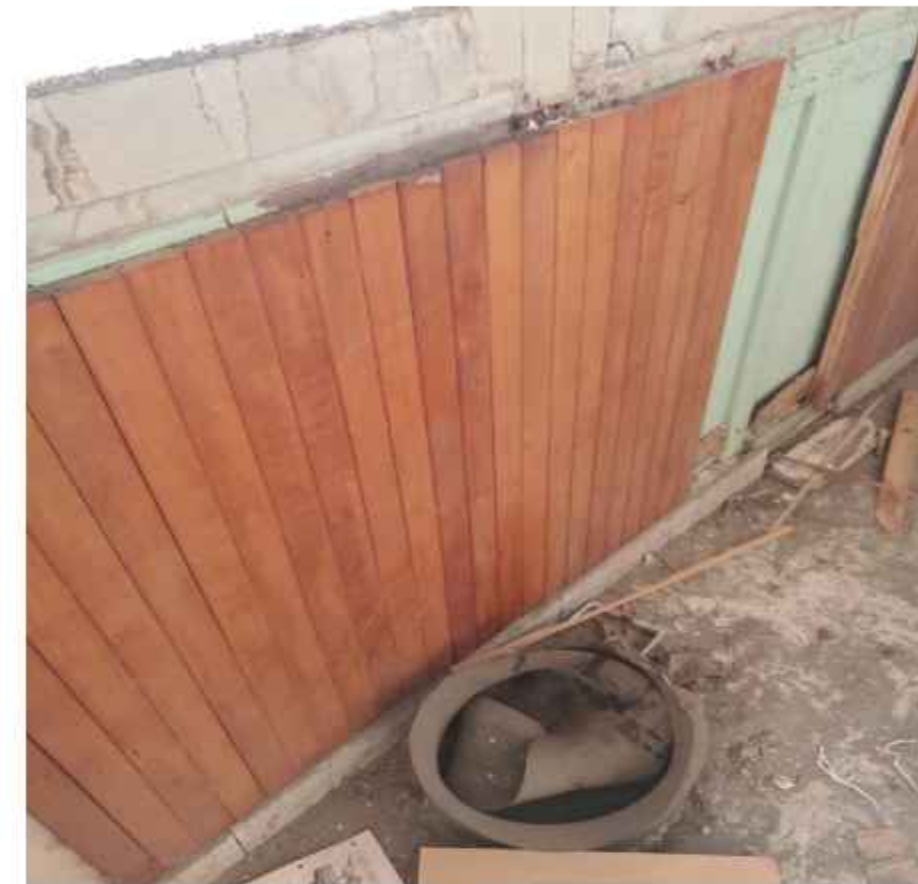
Se observa zócalos de madera en el comedor. Parte de la madera se conserva en buen estado pero otras se encuentran dañadas por la humedad y falta de mantenimiento.

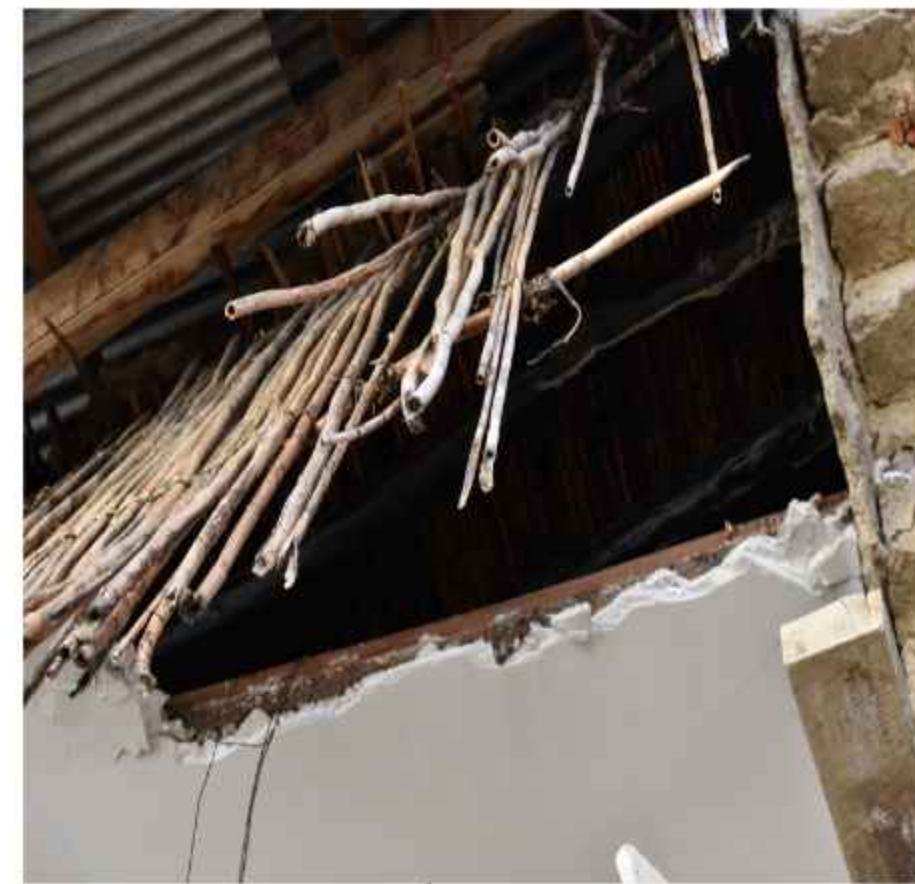
El cielo falso colapso, se observa las cañas y estructura de madera con la cual fue construido.

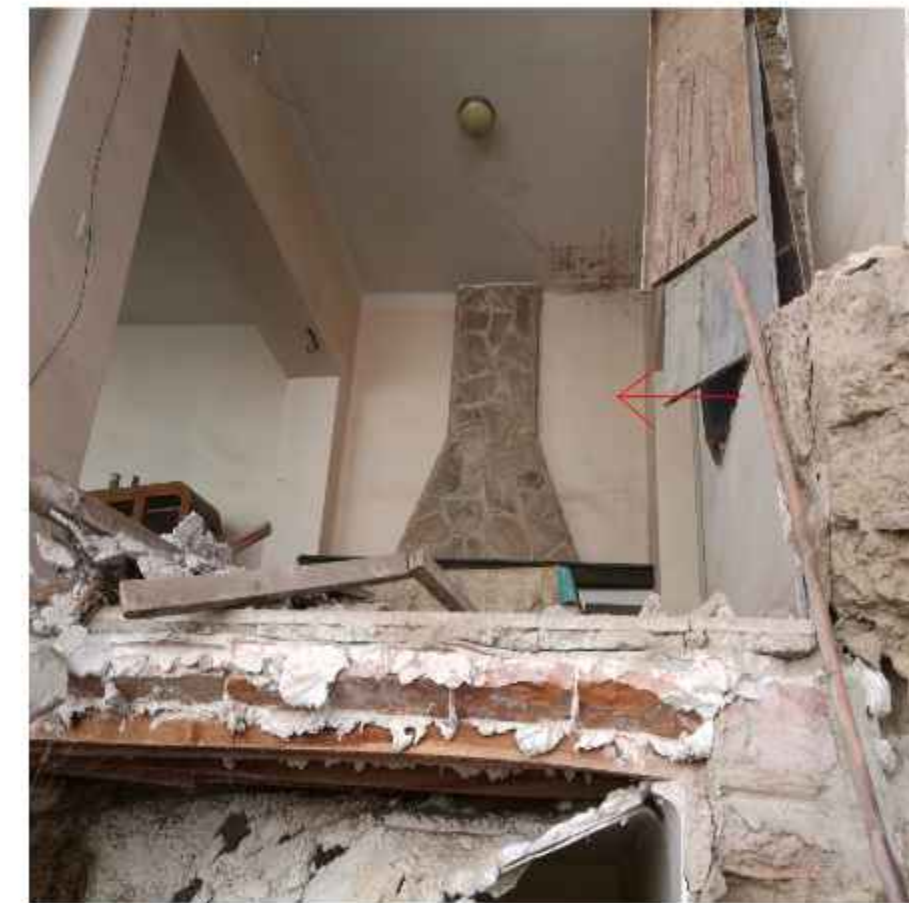
Los muros que no están a la interperie en su totalidad presentan manchas de humedad y fisuras longitudinales.

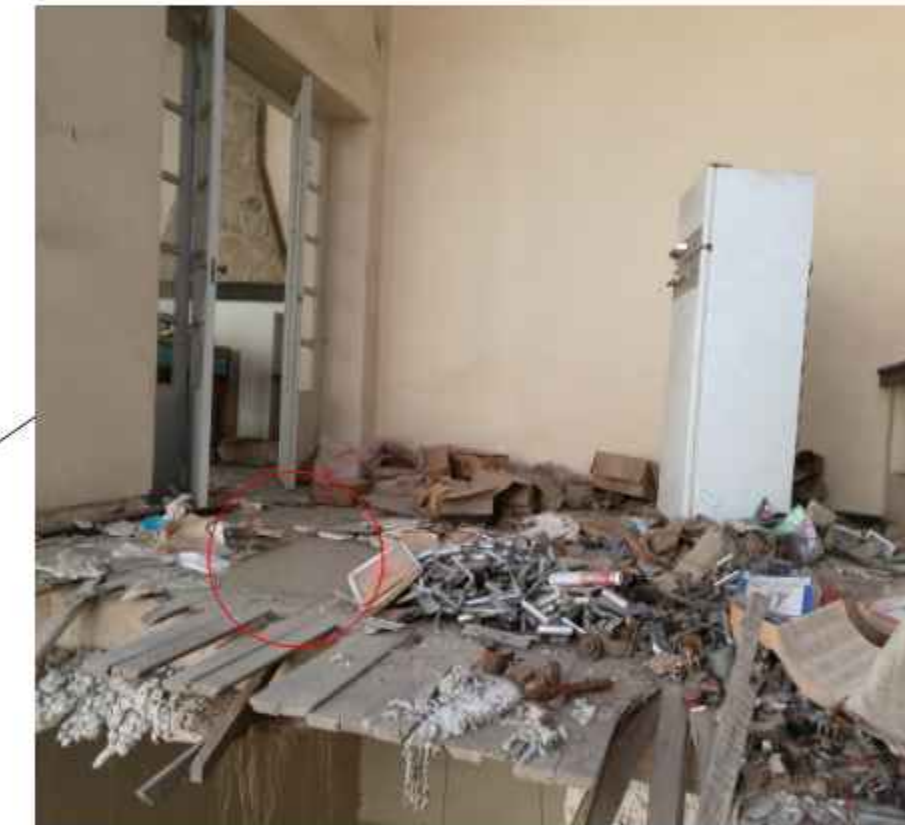
El piso de madera colapso en su gran mayoría y se conserva una pequeña área del mismo, sin embargo la madera está en muy mal estado.

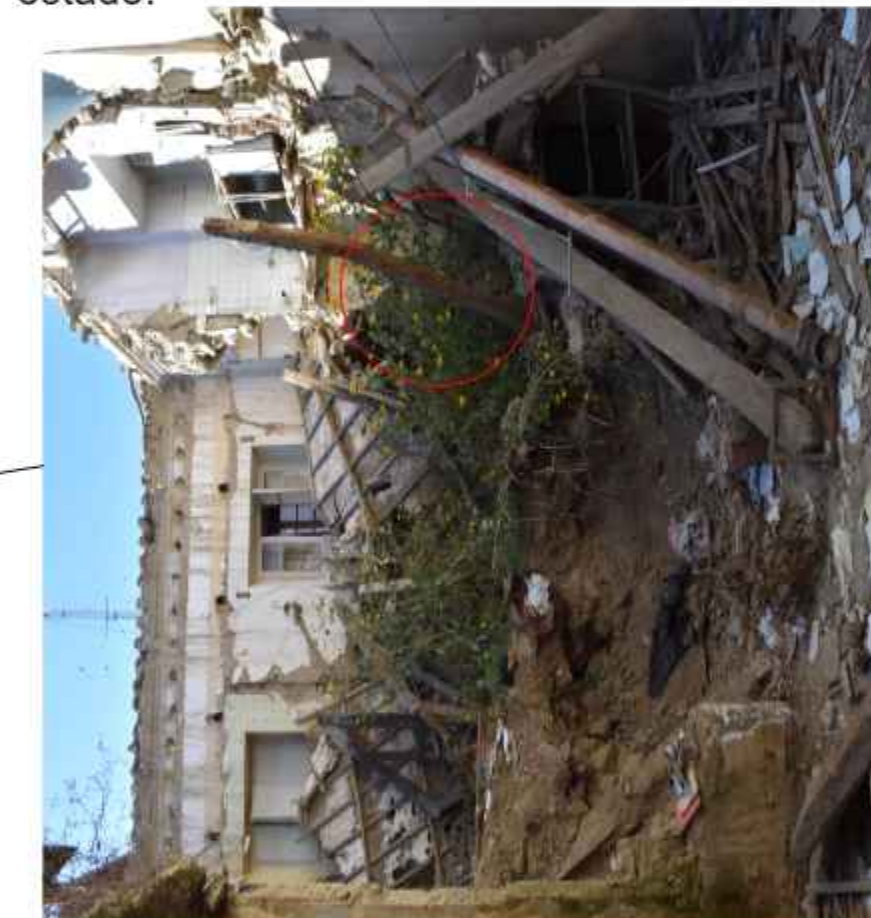
Se observa que la carpintería de madera de la planta alta: puertas y ventanas se conserva a pesar de la humedad y pueden ser sujetas a un estudio e intervención.

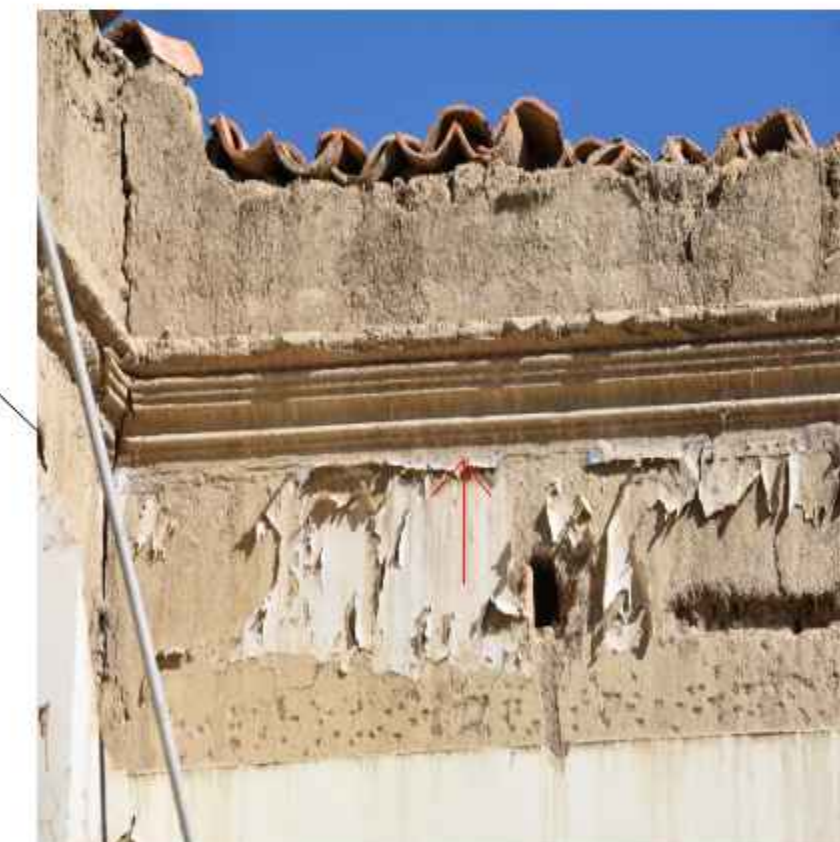
Las molduras de las cornisas se conservan deterioradas a causa de la humedad, el polvo y falta de mantenimiento. Quedan algunos vestigios de lo que fue la cubierta de teja.

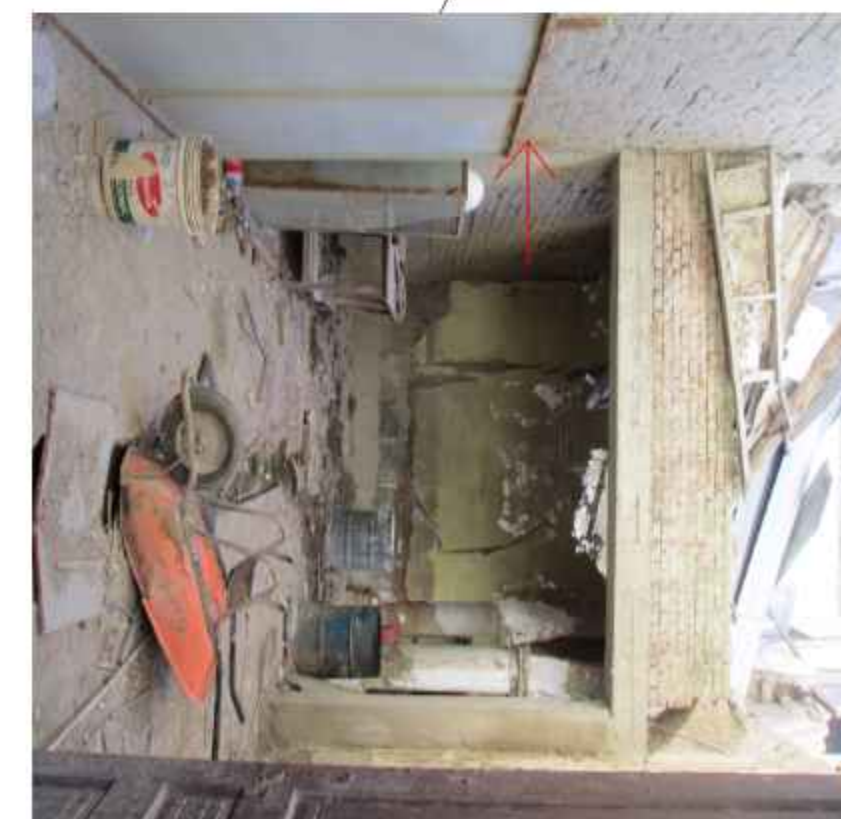
Los escombros de la cubierta que colapso aun se encuentran en parte de la planta alta.

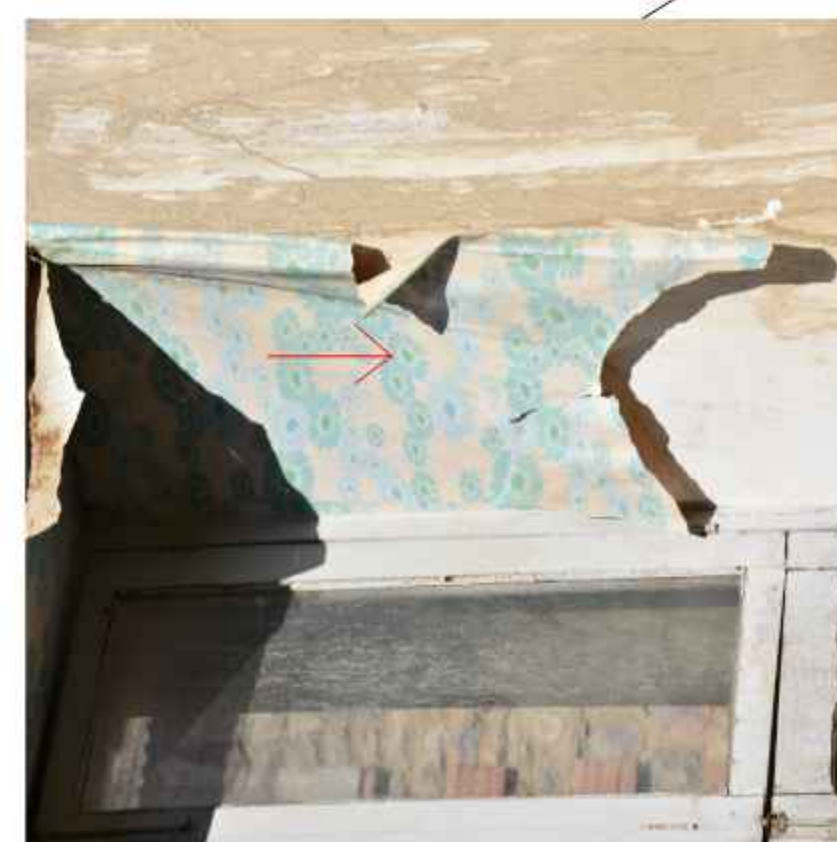
Se observa el empapelado de cada habitación, lo que permite diferenciar cada una si embargo el mismo se encuentra en mal estado, desprendiéndose de la pared por la humedad.

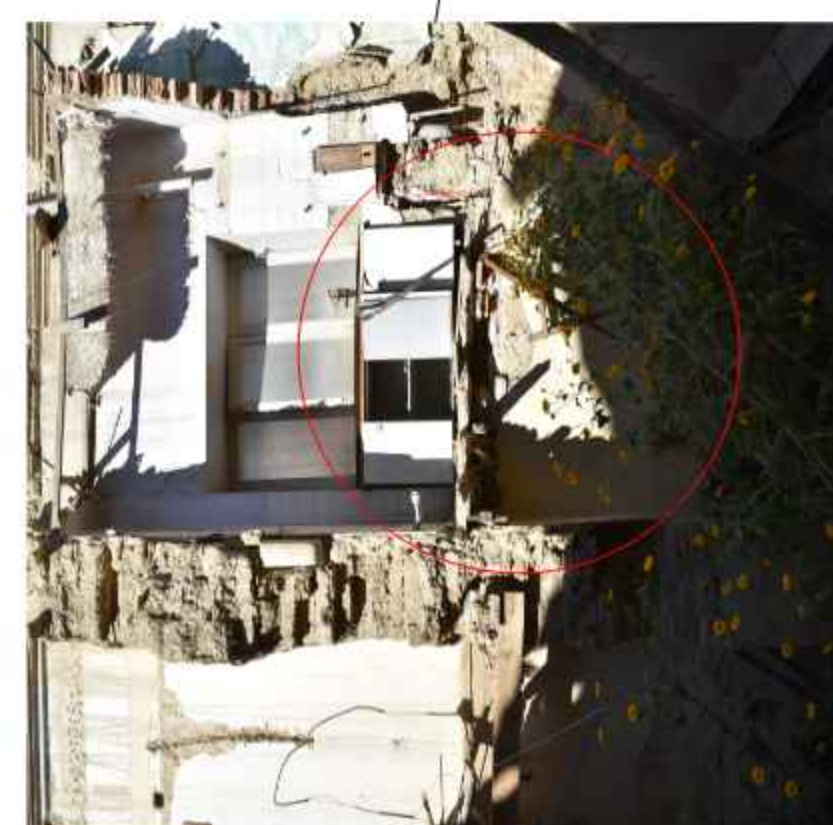
La crujía que colinda con la calle Bolívar, perdió todos los muros y el piso. Sin embargo se observa parte de lo que fue cada habitación. Parte del mobiliario del baño no colapso totalmete.

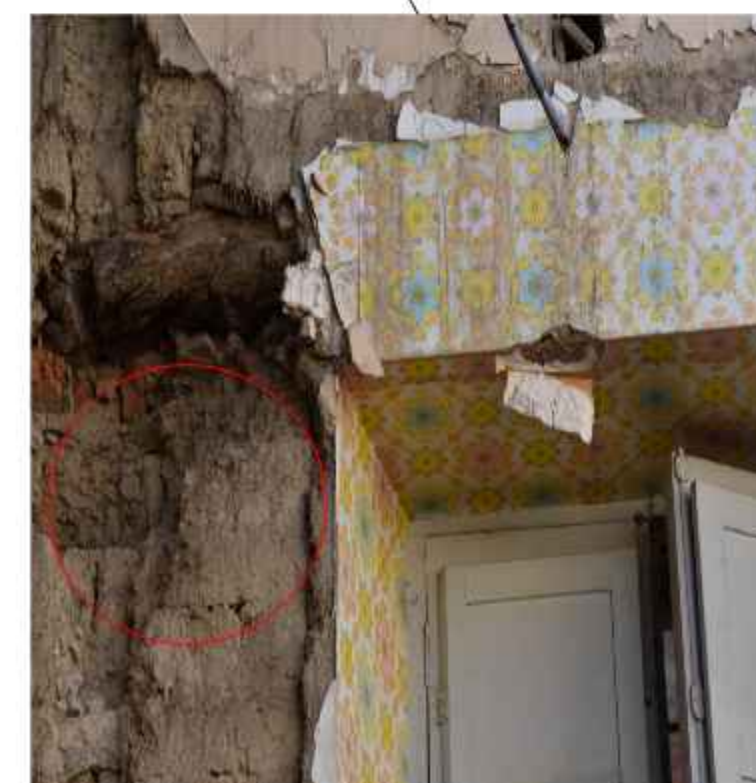
En su mayoría las paredes de adobe no cuentan con revestimiento, están a la interperie. Por lo que la humedad y las lluvias lavaron gran parte de estas.

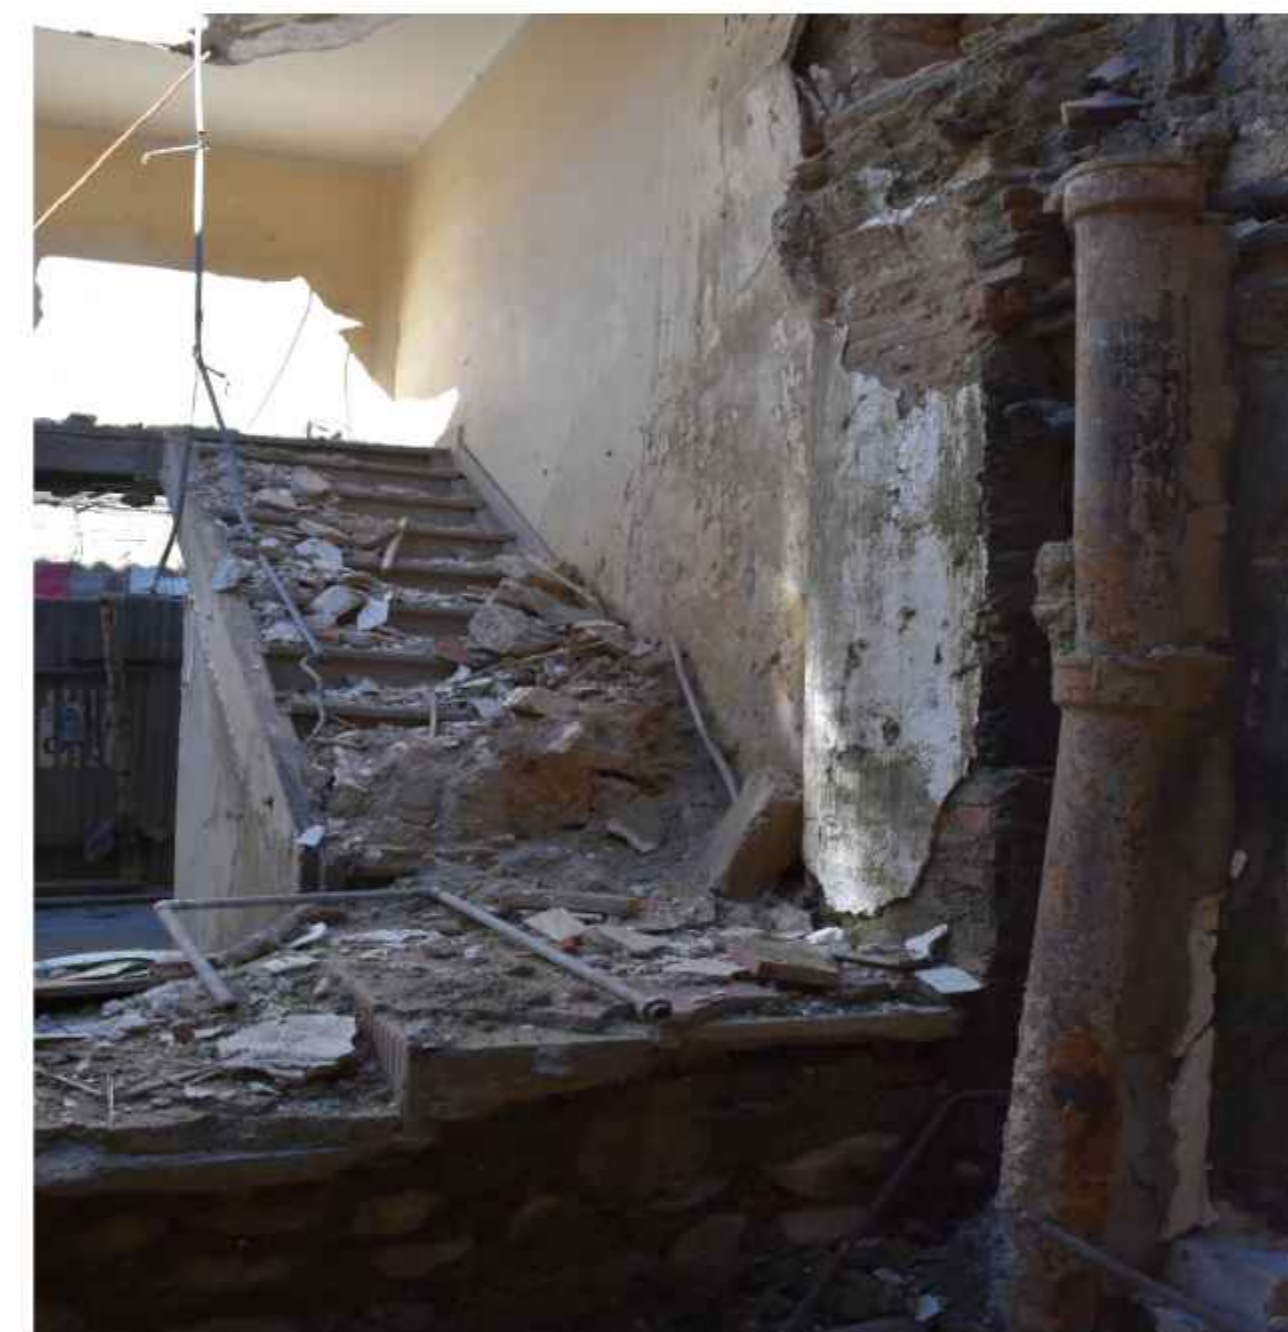
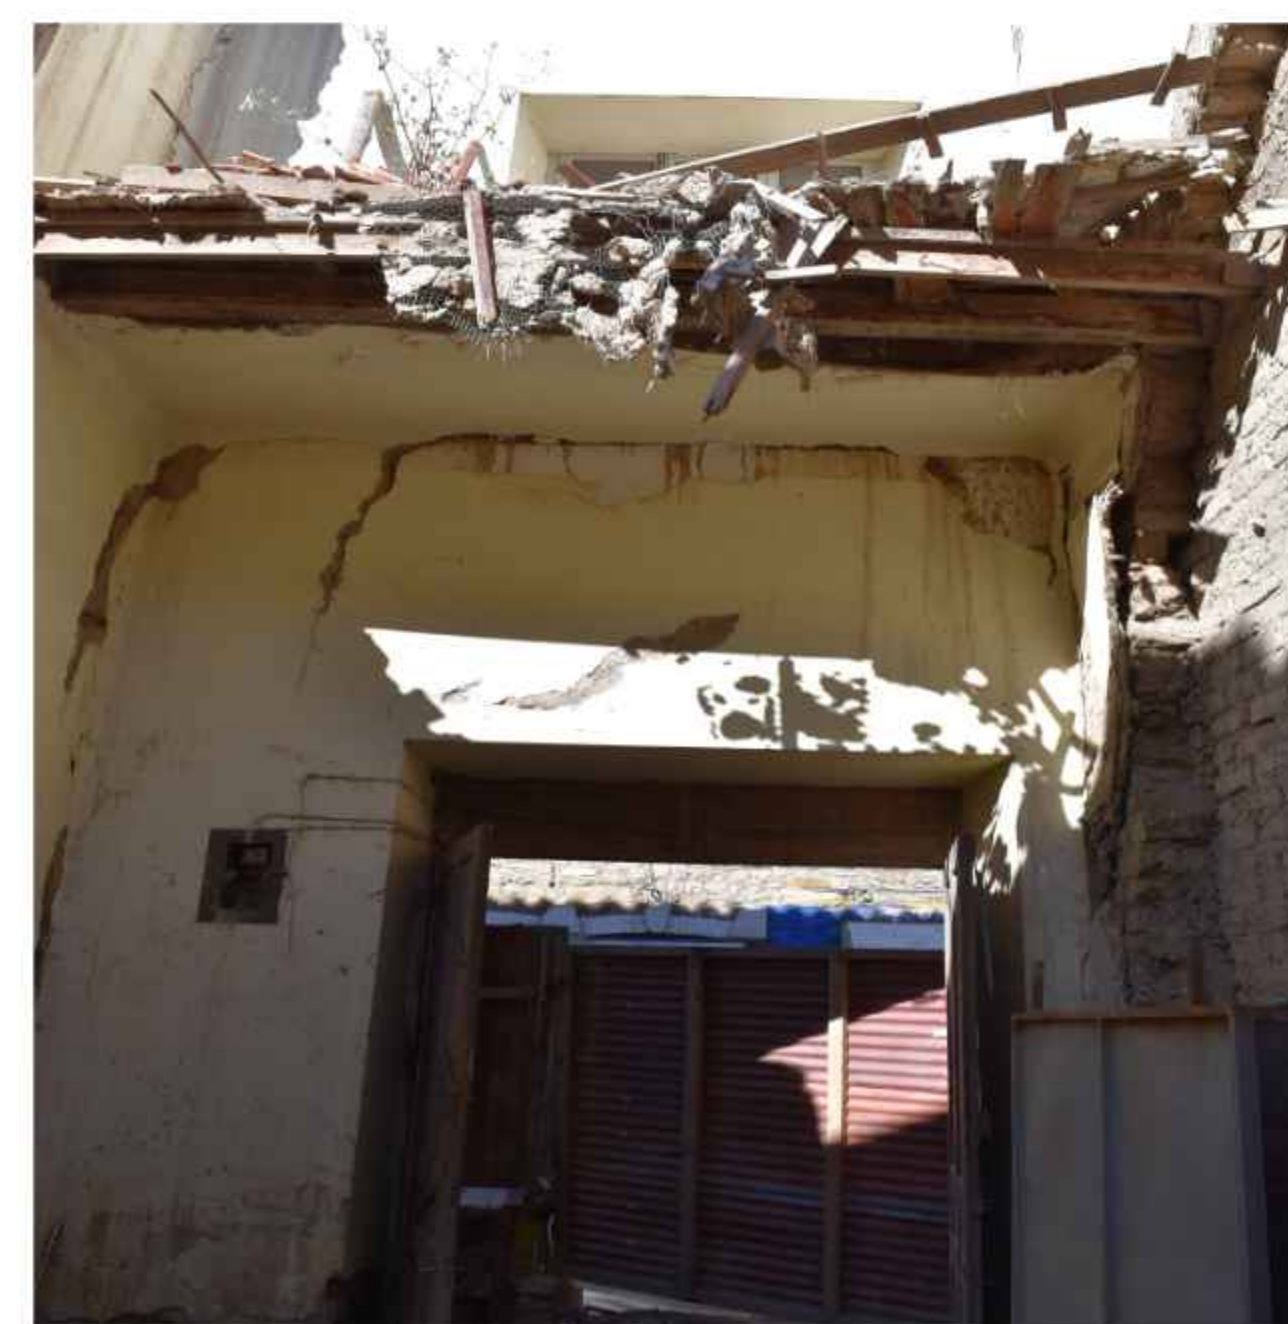
PLANTA BAJA- LIBERACIÓN DE AGREGADOS  
ESC. 1:75

- Remoción de muros agregados
- Muro a reponer
- Rellenado de muros
- Remoción de muro por mal estado
- Tabiques nuevos
- Apertura de vanos
