# VISTA EN PLANTA DE LA VÍA TARIJA - SAN ANDRÉS

## PROGRESIVA DE FALLAS

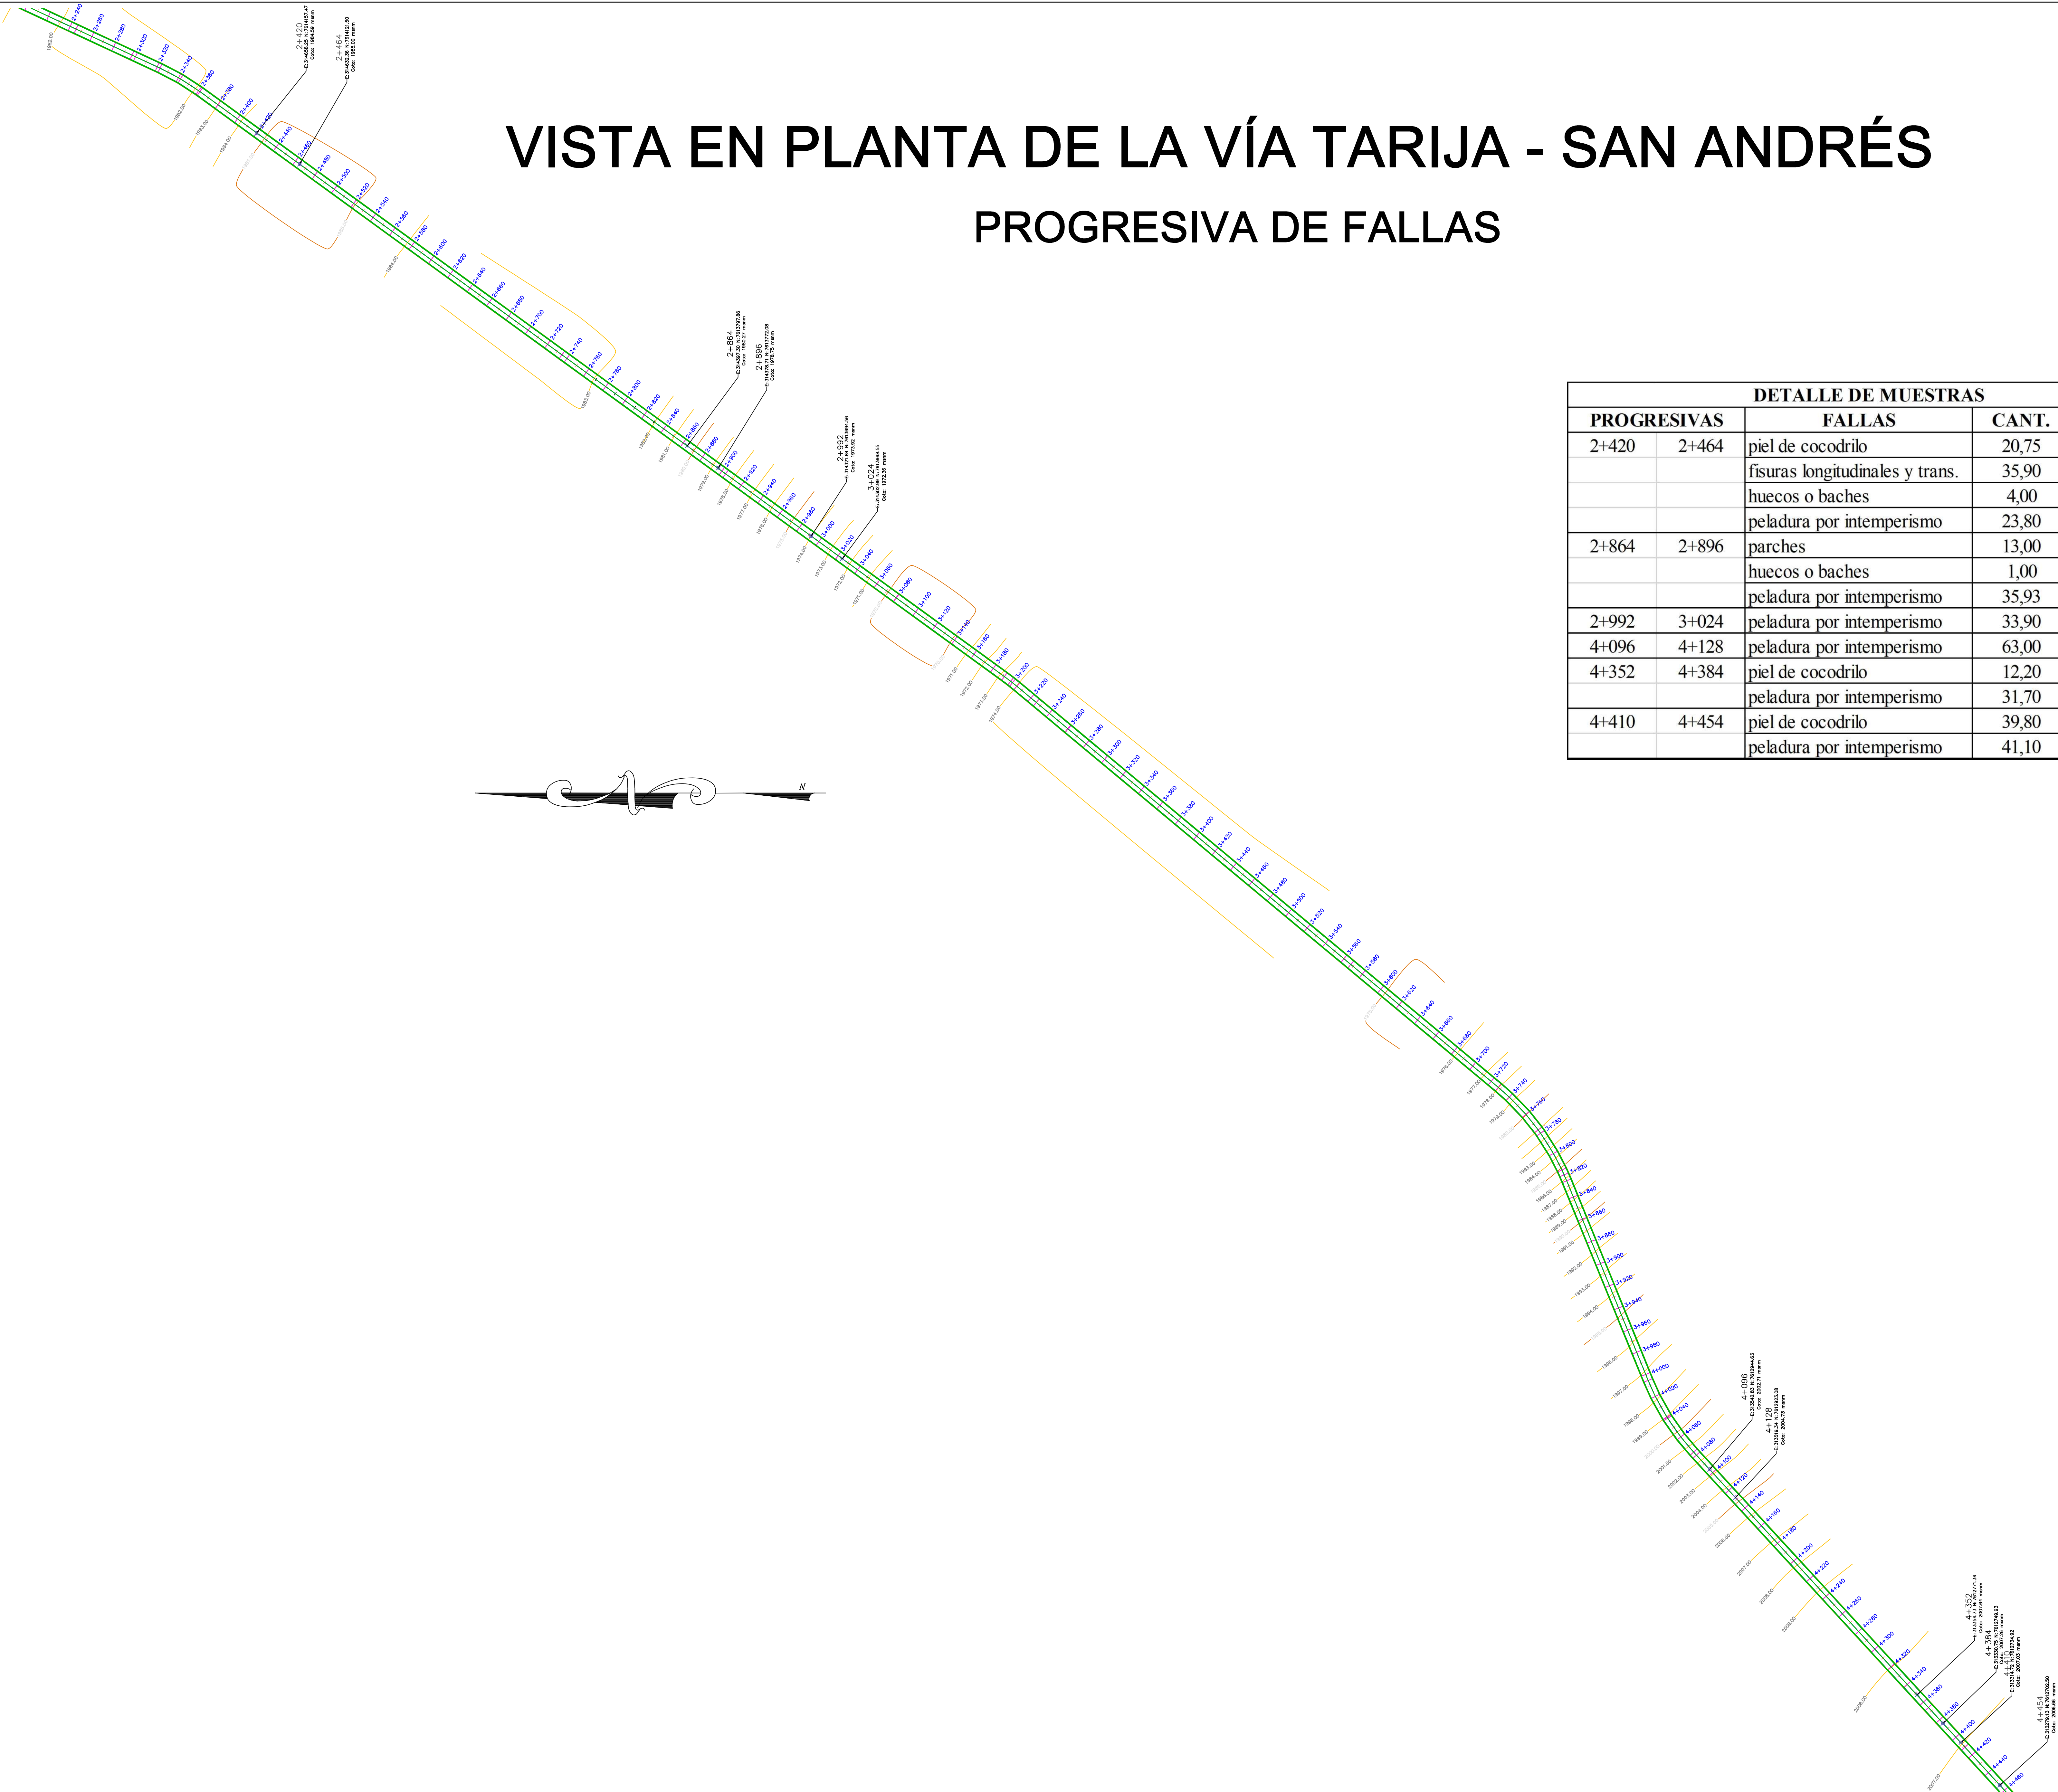
# VISTA EN PLANTA DE LA VÍA TARIJA - SAN ANDRÉS

## PROGRESIVA DE FALLAS

| DETALLE DE MUESTRAS | | | | |
| PROGRESIVAS | | FALLAS | CANT. | UNIDAD |
| 2+420 | 2+464 | piel de cocodrilo | 20,75 | m2 |
| | | fisuras longitudinales y trans. | 35,90 | m |
| | | huecos o baches | 4,00 | Nº |
| | | peladura por intemperismo | 23,80 | m2 |
| 2+864 | 2+896 | parches | 13,00 | m2 |
| | | huecos o baches | 1,00 | Nº |
| | | peladura por intemperismo | 35,93 | m2 |
| 2+992 | 3+024 | peladura por intemperismo | 33,90 | m2 |
| 4+096 | 4+128 | peladura por intemperismo | 63,00 | m2 |
| 4+352 | 4+384 | piel de cocodrilo | 12,20 | m2 |
| | | peladura por intemperismo | 31,70 | m2 |
| 4+410 | 4+454 | piel de cocodrilo | 39,80 | m2 |
| | | peladura por intemperismo | 41,10 | m2 |
