PLANILLAS PARA EVALUACION DE ALCANTARILLAS										
IDENTIFICACION			CARACTERISTICAS DE LA ALCANTARILLA							
PROVINCIA:	TARIJA CERCADO	CABEZALES	ARRIBA:	NO	ABAJO:	SI	MATERIAL:	HORMIGÓN		
OBRA DE ARTE N°:	1	LUCES:	N°:	1	D - L (m):	0.9	PENDIENTE:	2%		
RUTA:	F 11	ALEROS:	ARRIBA:	NO	ABAJO:	SI	H TERRAPLEN:	1.85		
PROGRESIVA:	0+220	BASE:	ARRIBA:	SI	ABAJO:	SI	LONGITUD C:	12.6		
ALCANTARILLA TIPO:	ONDULADA	ESVIAJE α:	IZQUIERDA:	1°	DERECHA:		ESPESOR:	2 mm		
FECHA:	24/2/2019	TIPO CAJÓN:	NO	ANCHO:	-	ALTO:	-			
CONDICIONES ESTRUCTURALES

PLANILLAS PARA EVALUACION DE ALCANTARILLAS										
IDENTIFICACION			CARACTERISTICAS DE LA CAJA COLECTORA							
PROVINCIA:	TARIJA CERCADO		RUTA:		F 11			MATERIAL:	HORMIGON	
OBRA DE ARTE N°:	1		ALCANTARILLA TIPO:		ONDULADA			PENDIENTE:	2%	
PROGRESIVA:	0+220		CAJA:	IZQ.		DER.	SI	H TERRAPLEN	0.85	
FECHA:	24/2/2019		LUCES:	N°:	1	D - L (m):	0.9			
CONDICIONES ESTRUCTURALES										
Entrada			Fisuras: SI n° F: 3 Grieta: SI n° G: 1 Hundimiento: NO Fractura miento (rotura): NO H° Erosionado: SI Desportilla miento: SI Socavación: NO Defectos constructivos: NO Armadura descubierta: NO Deformaciones: NO Obstrucciones: SI Sedimentada: SI				Salida

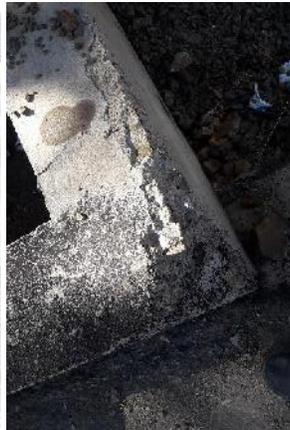
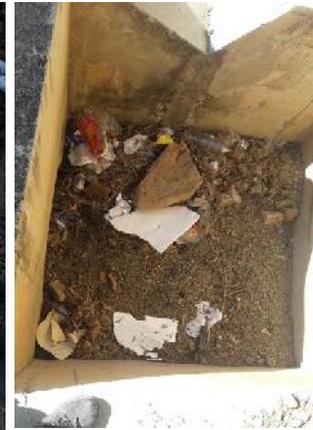
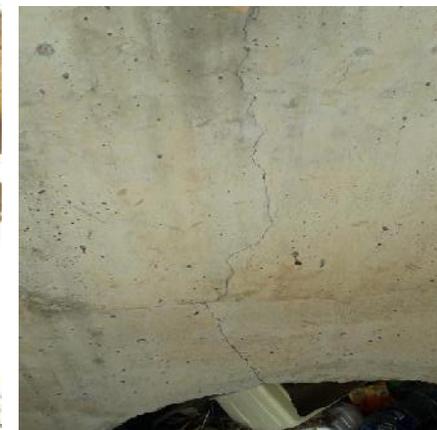
PROGRESIVA 0+220 ALCANTARILLA N° 1

GRI

OA, GAM

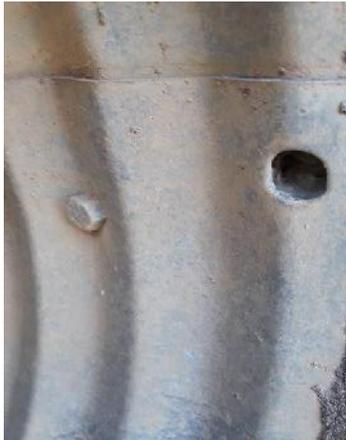
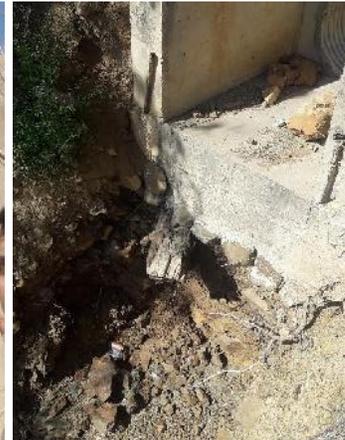
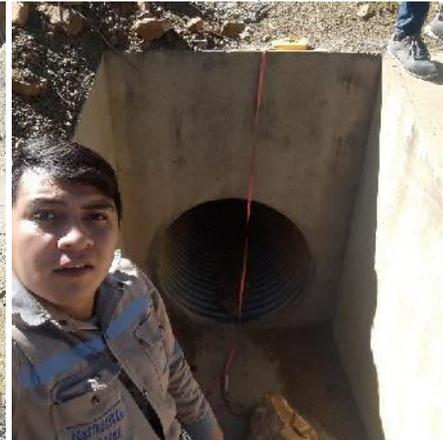
PROGRESIVA 0+590 ALCANTARILLA N° 2

TIPO DE DAÑO GAM, OA

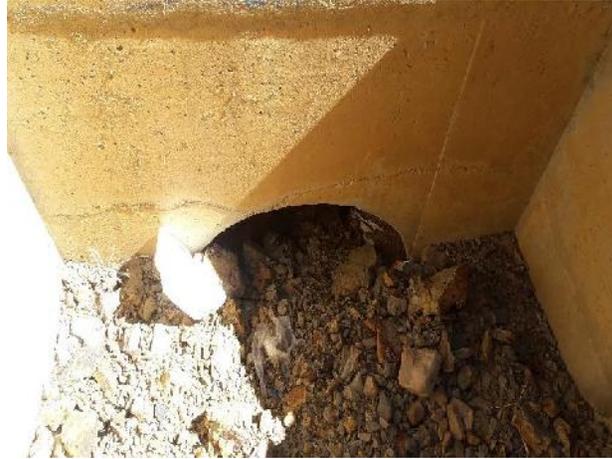
GAM, OA

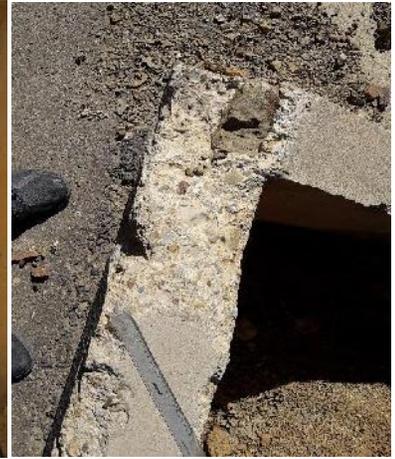
GAM

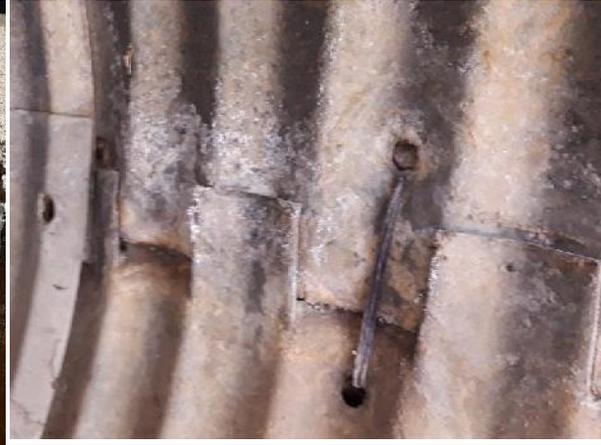
ATADURA

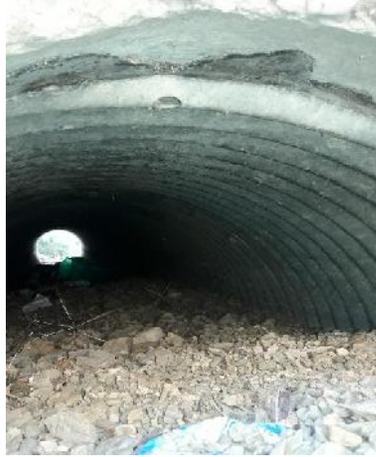
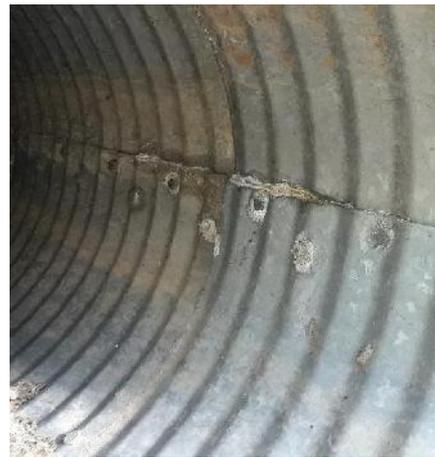
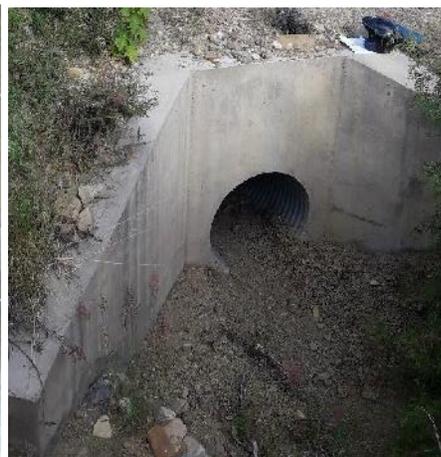
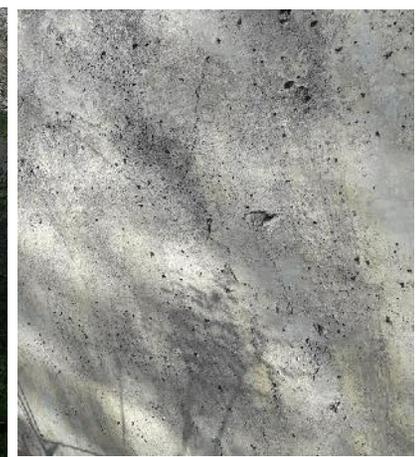
PROGRESIVA 1+600 ALCANTARILLA N° 4
TIPO DE DAÑO GAM, OA

OA

GAM

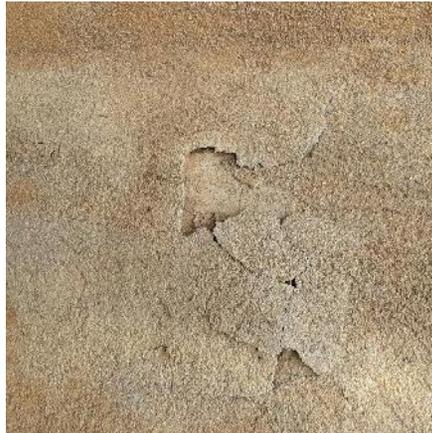
PROGRESIVA 1+600 ALCANTARILLA N° 4
TIPO DE DAÑO

GAM

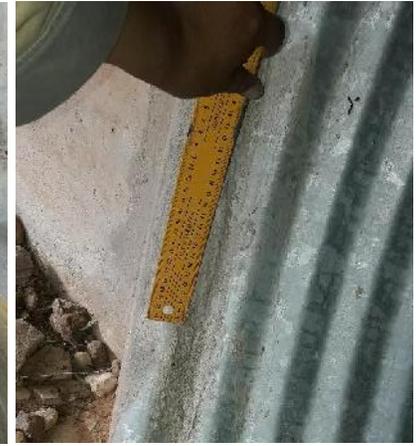
PROGRESIVA 1+780 ALCANTARILLA N° 5

HU, GAM

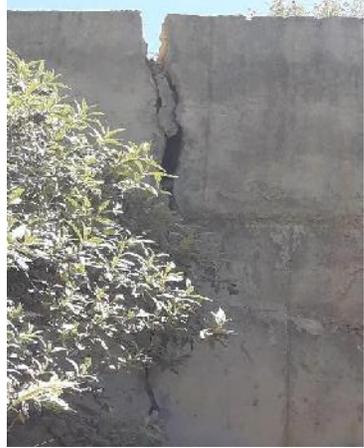
PROGRESIVA 2+013 ALCANTARILLA N° 6

GAM

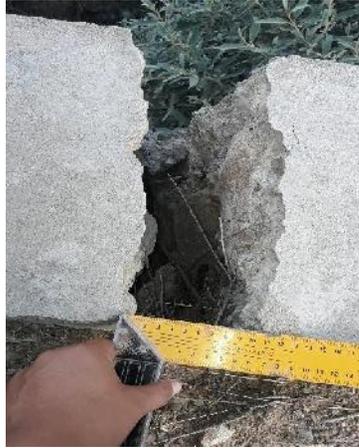
SO, OA, GAM

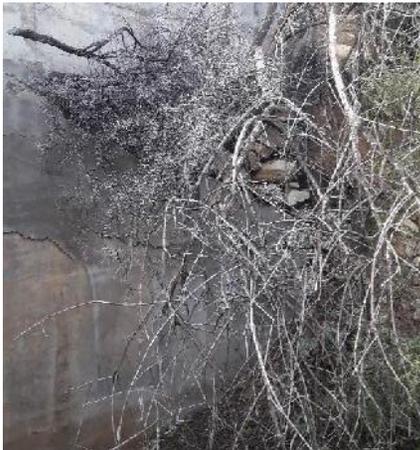
PROGRESIVA 2+013 ALCANTARILLA N° 6

GAM

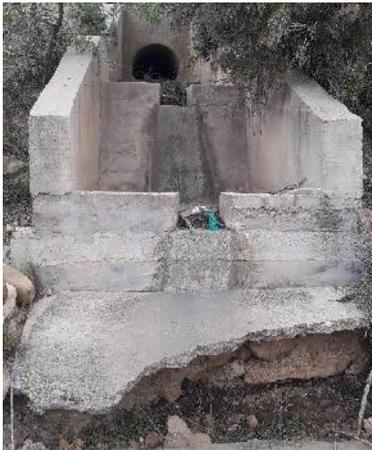
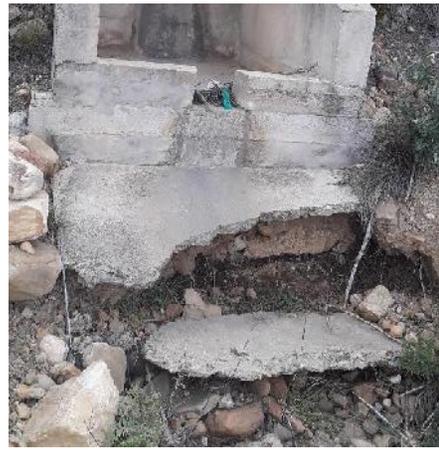
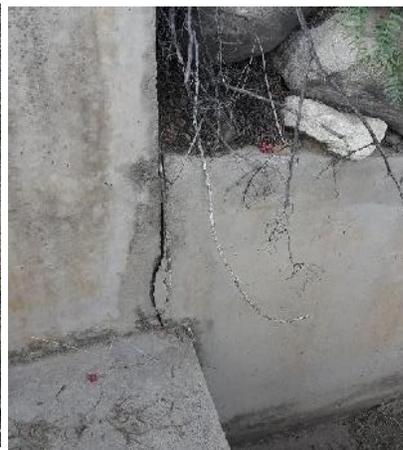
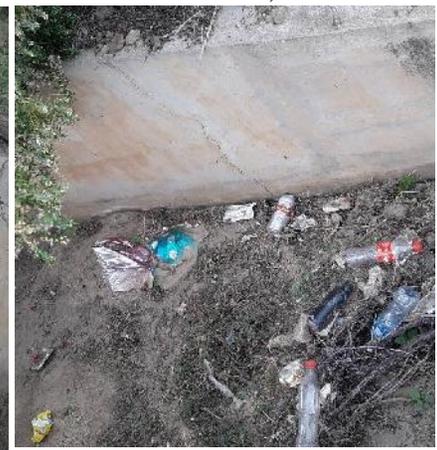
PROGRESIVA 2+500 ALCANTARILLA N° 8

TIPO DE DAÑO GRI

ROTURA

GAM

GAM, OA

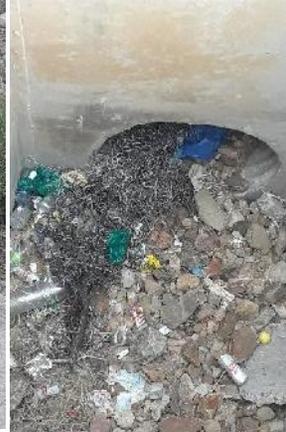
PROGRESIVA 2+600 ALCANTARILLA N° 9
TIPO DE DAÑO

OA

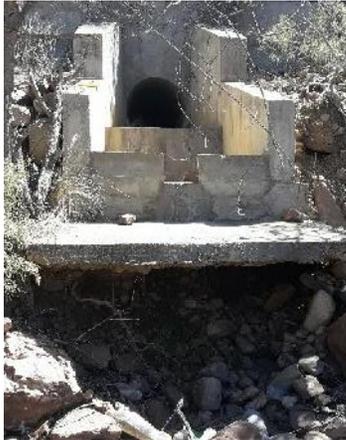
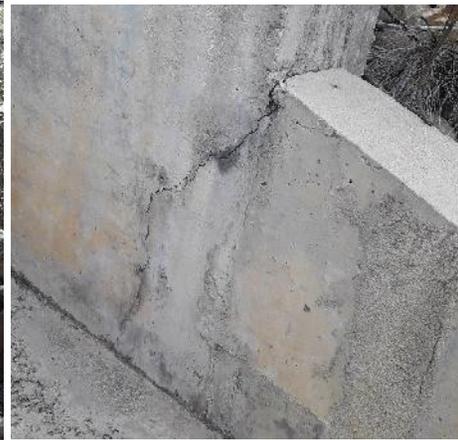
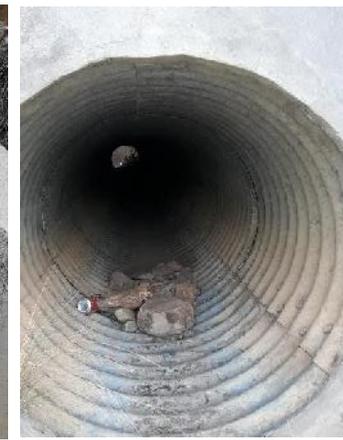
PROGRESIVA 2+600 ALCANTARILLA N° 9
TIPO DE DAÑO

GRI

OA

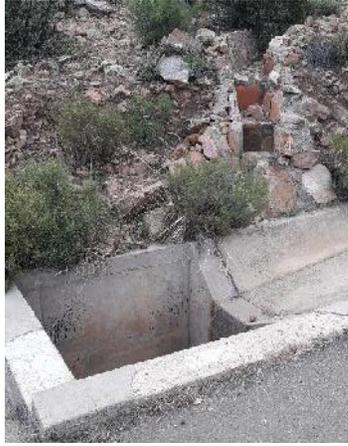
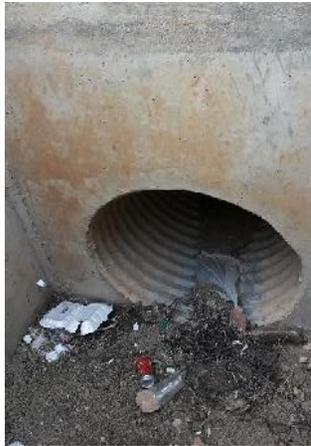
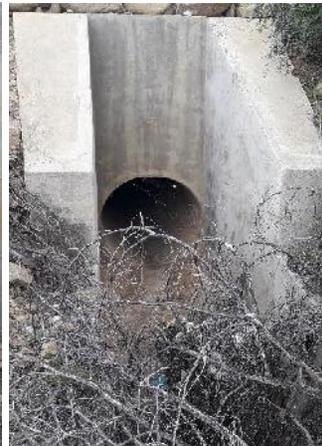
PROGRESIVA 2+800 ALCANTARILLA N° 10

OA

GAM

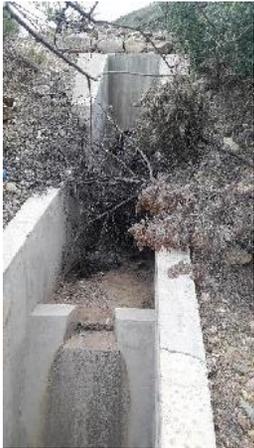
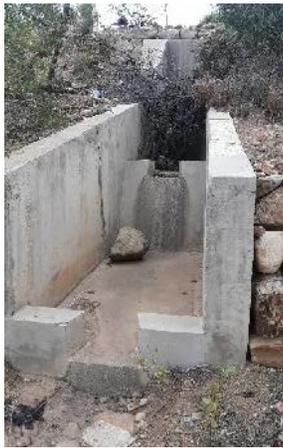
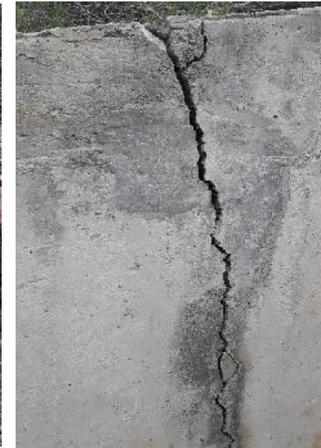
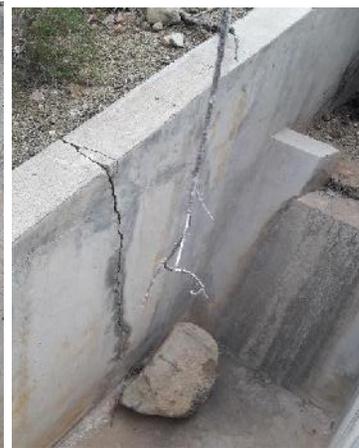
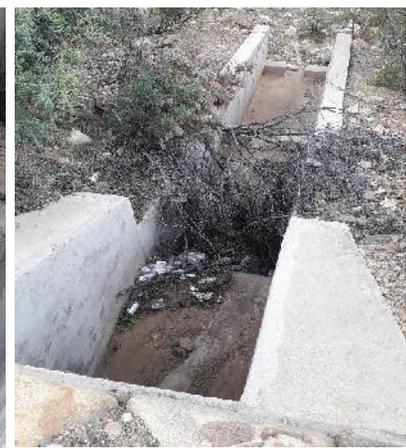
PROGRESIVA 2+800 ALCANTARILLA N° 10

GAM

OA

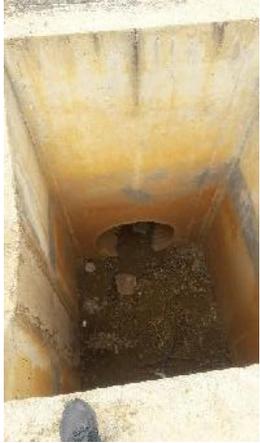
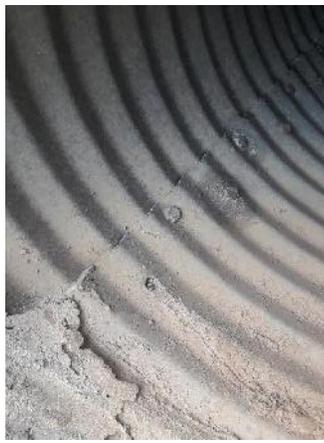
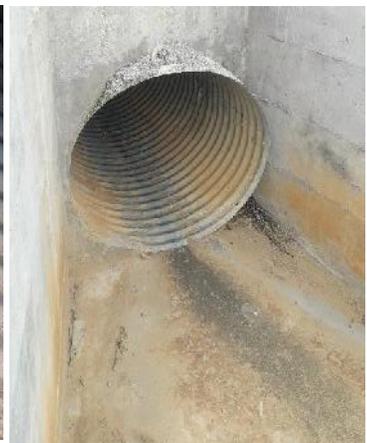
PROGRESIVA 2+993 ALCANTARILLA N° 11

GAM

BUEN ESTADO

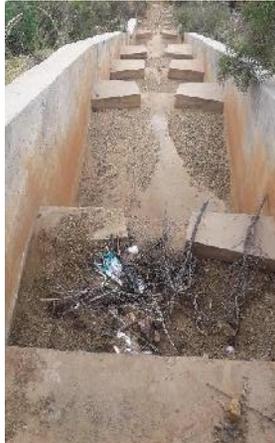
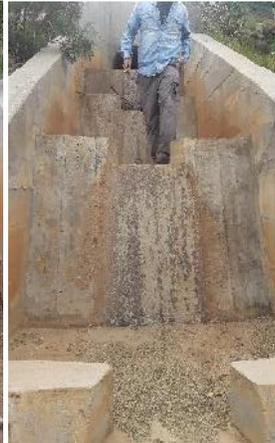
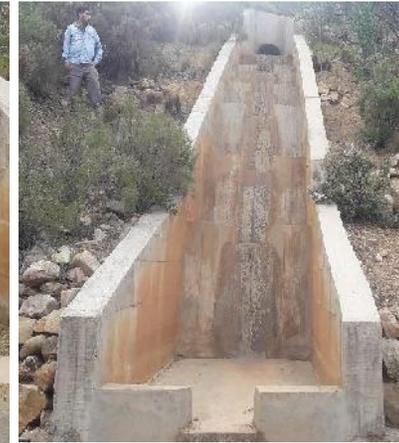
OA

GAM

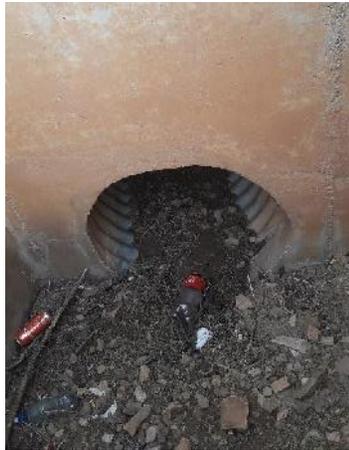
PROGRESIVA 3+142 ALCANTARILLA N° 12
TIPO DE DAÑO

OA

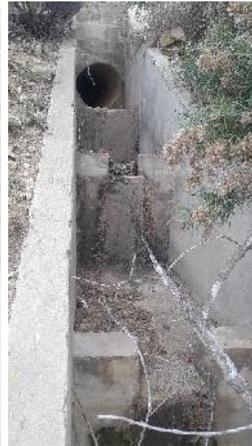
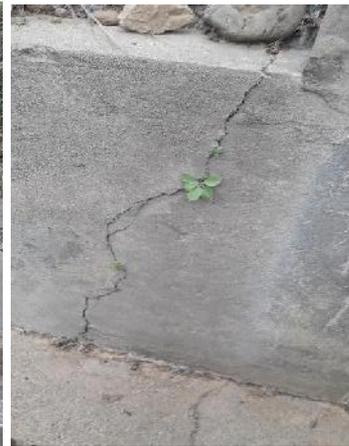
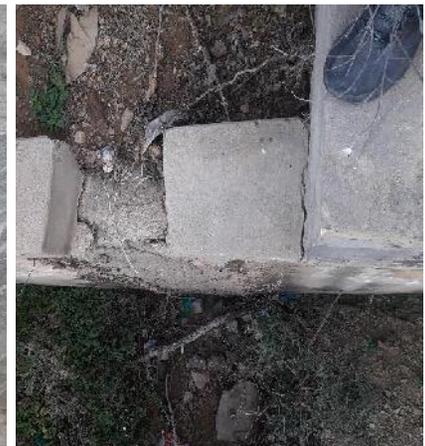
PROGRESIVA 3+142 ALCANTARILLA N° 12
TIPO DE DAÑO

OA

GAM

GAM, OA

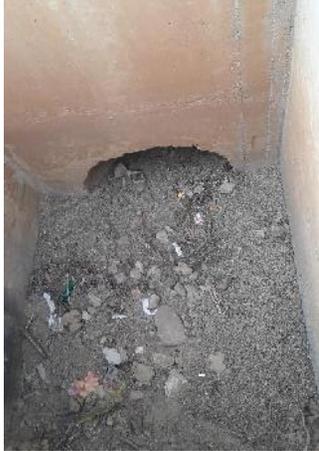
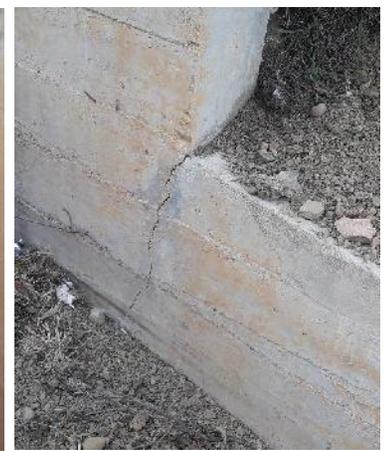
PROGRESIVA 3+340 ALCANTARILLA N° 13

GAM, OA

GAM

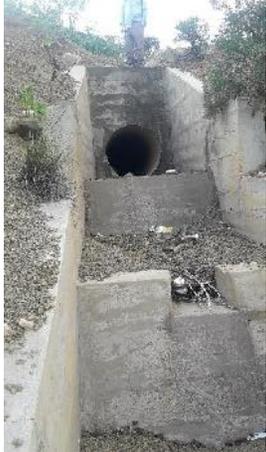
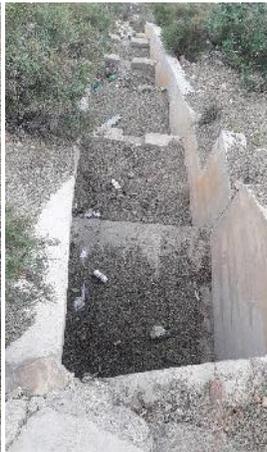
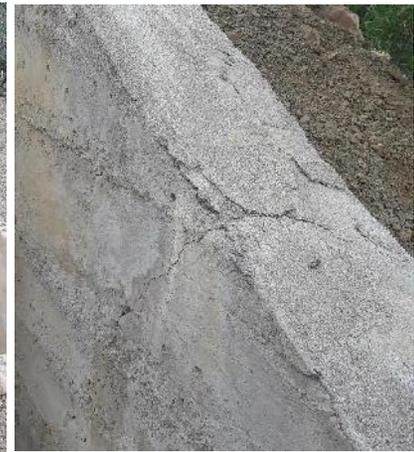
PROGRESIVA 3+340 ALCANTARILLA N° 13

OA

GAM

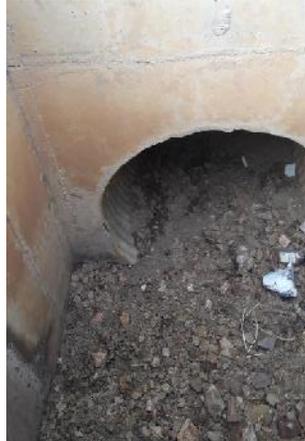
PROGRESIVA 3+720 ALCANTARILLA N° 14

TIPO DE DAÑO GAM

OA

LIMPIA

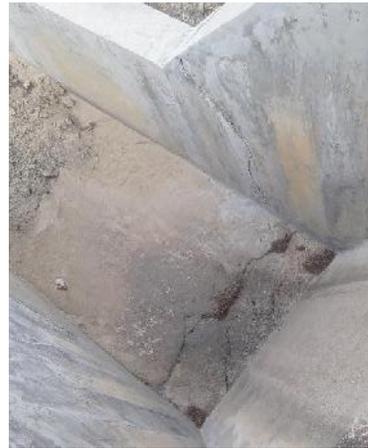
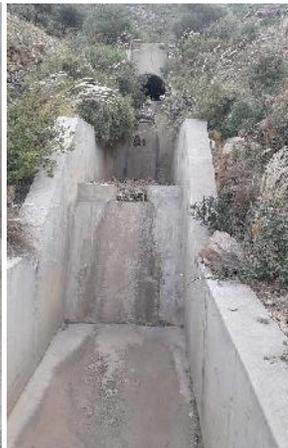
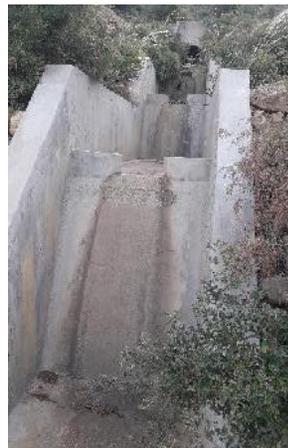
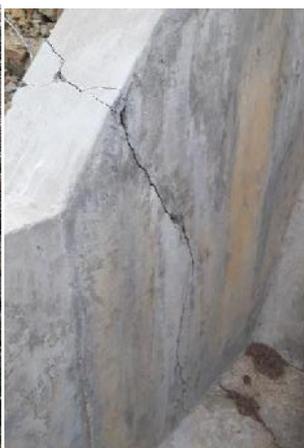
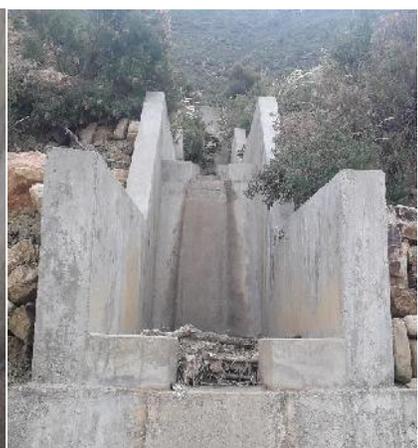
PROGRESIVA 3+720 ALCANTARILLA N° 14

TIPO DE DAÑO GAM

GAM

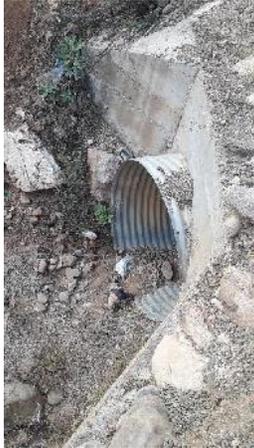
TIPO DE DAÑO

GAM, OA

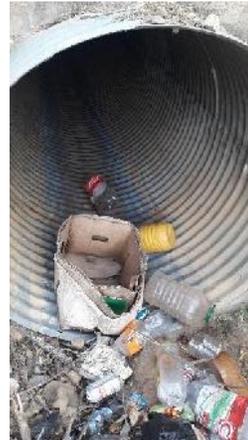
PROGRESIVA 4+575 ALCANTARILLA N° 16

OA

GAM

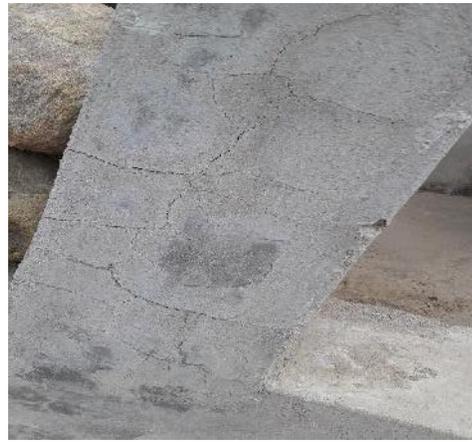
GAM

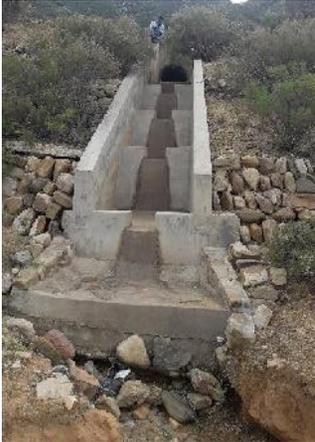
TIPO DE DAÑO GRI

HU

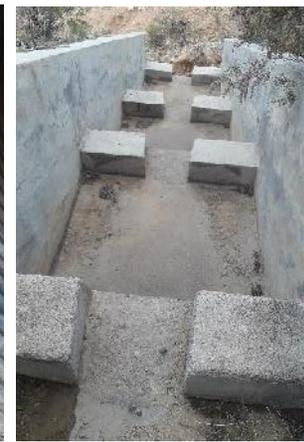
GAM

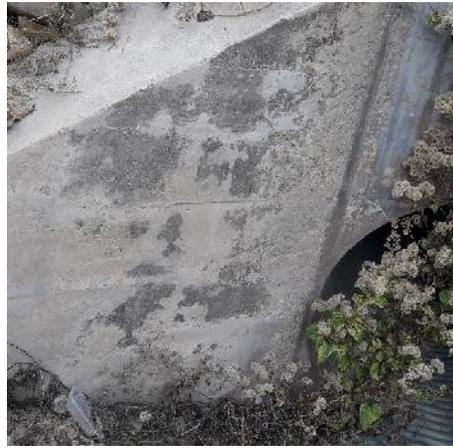
GAM

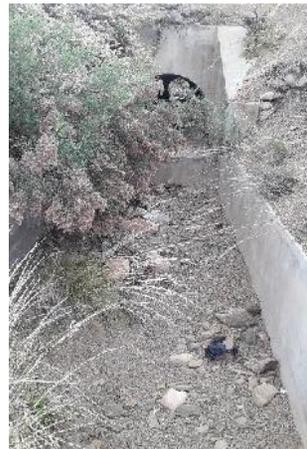
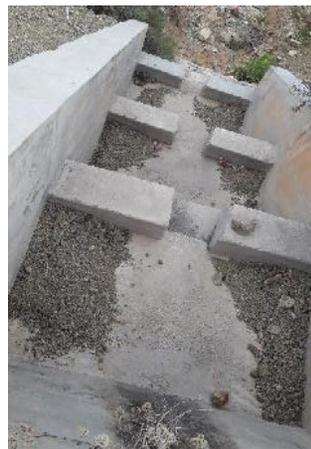
PROGRESIVA 4+950 ALCANTARILLA N° 19

TIPO DE DAÑO OA, GAM

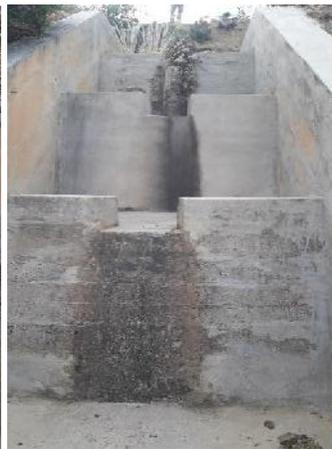
GAM

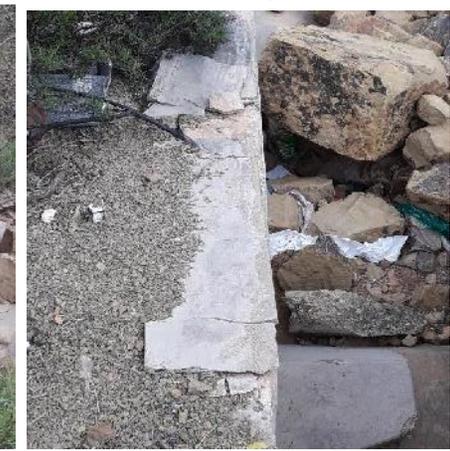
PROGRESIVA 5+220 ALCANTARILLA N° 20

GAM, OA

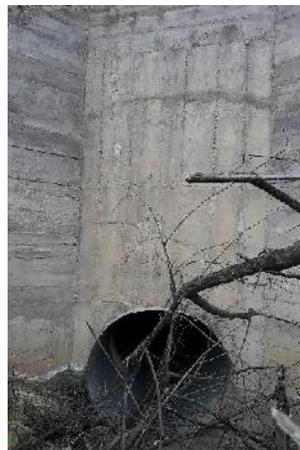
PROGRESIVA 5+527 ALCANTARILLA N° 21

TIPO DE DAÑO GAM, OA
