CAPÍTULO I

PERFIL DE LA INVESTIGACIÓN

El alcance del presente proyecto de grado “**PROPUESTA DE GUÍA FORENSE PARA PAVIMENTOS RÍGIDOS EN VÍAS URBANAS DE ACUERDO AL TIEMPO DE VIDA ÚTIL Y VOLUMEN DE TRÁFICO**”, se tiene como fin establecer soluciones apropiadas para determinar el porqué de las fallas en el pavimento rígido y encontrar soluciones donde pueda ser de gran utilidad para nuestro medio como nueva alternativa.

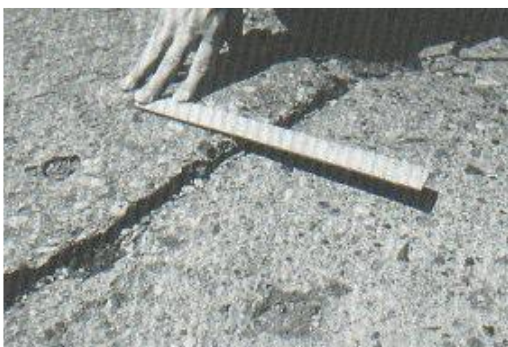
Figura 2.2.3.5 b) Escala de severidad media.

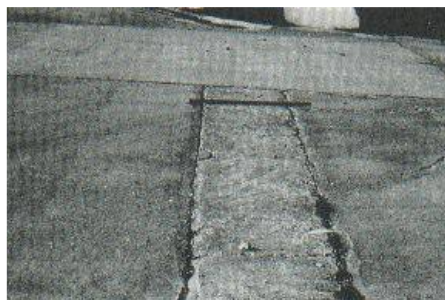
Figura 2.2.3.9 b) Parche grande y acometidas de servicios públicos.

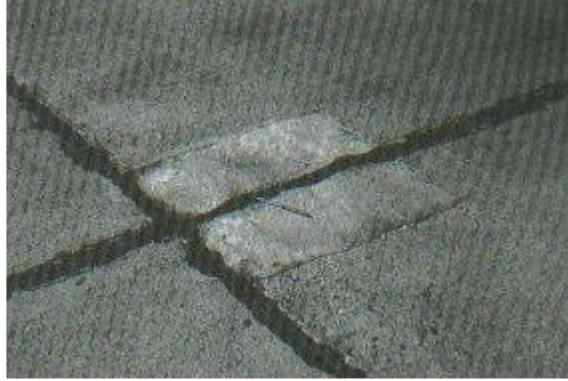
Figura 2.2.3.10 a) Parche pequeño de baja severidad.

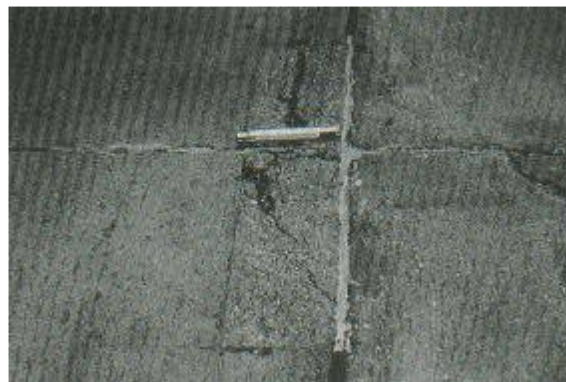
Figura 2.2.3.10 c) Parche pequeño de alta severidad.

H: Reemplazo del parche.

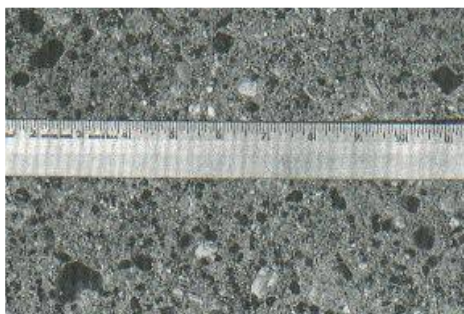
Figura 2.2.3.11 Pulimento de agregados.

L, M y H: Ranurado de la superficie. Sobrecarpeta.

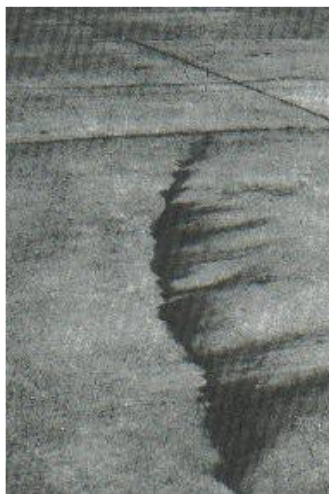
Figura 2.2.3.13 b) Bombeo.

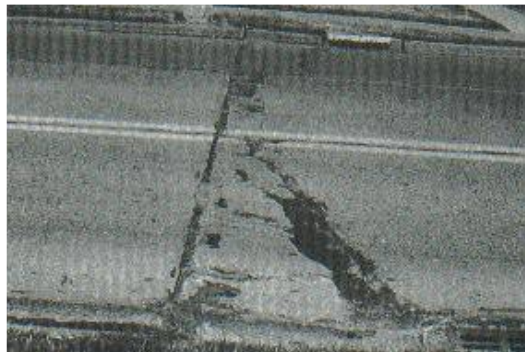
Figura 2.2.3.14 b) Punzonamiento de severidad media.
