- UNIVERSIDAD AUTÓNOMA "JUAN MISHAEL SARACHO"
- Facultad de Ciencias y Tecnología Carrera de Arquitectura y Urbanismo

- INVENTARIO DE CONSTRUCCIÓN
 - FICHAS TÉCNICAS DE ESTADO ACTUAL DE EXTERIOR DE VIVIENDAS
- Revitalización Urbana del Eje Central Av. Domingo Paz
(Rotonda del Mirador "La Loma de San Juan" hasta Calle Gral. Trigo.)

PAISAJE URBANO: FICHAS TÉCNICAS DE FACHADAS DE VIVIENDAS EN ÁREA DE INTERVENCIÓN

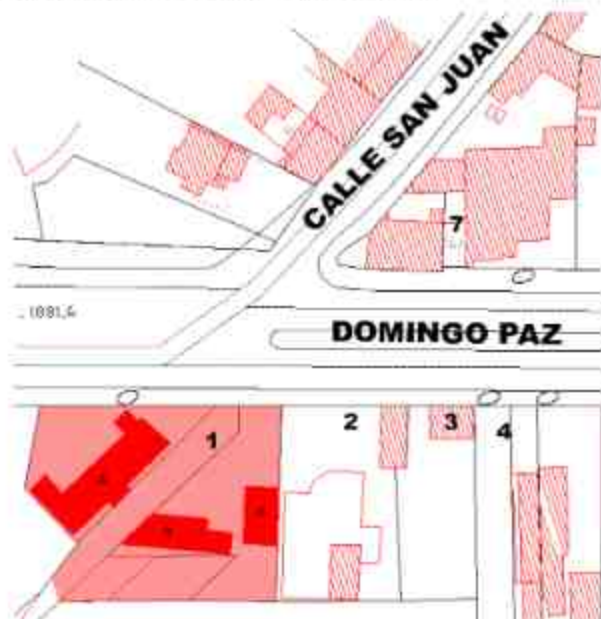
- * El lote presenta 3 viviendas inconclusas en el tratamiento de sus fachadas.
- * Las 3 viviendas denotan tiempos distintos de construcción.
- * Deterioro de puertas, ventanas y cubierta (tejas).
- * Sobresalen 2 letreros en altura.

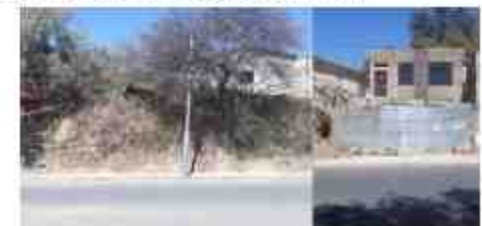
FOTOGRAFÍA 2: Vivienda Familiar

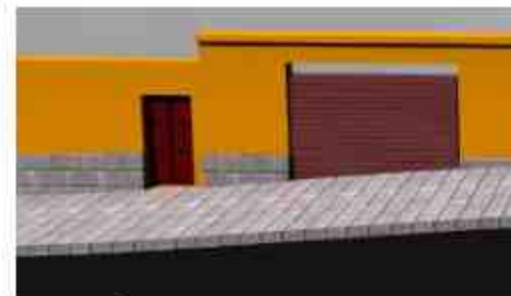
FOTOGRAFÍA 1 : Vivienda Unifamiliar, levantamiento digital.

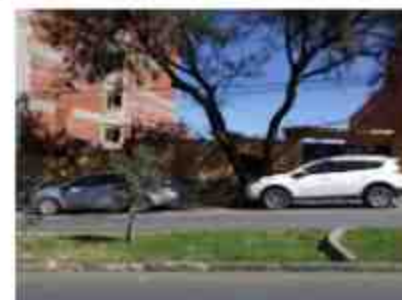
FOTOGRAFÍA 2: Días de semana. Parqueo

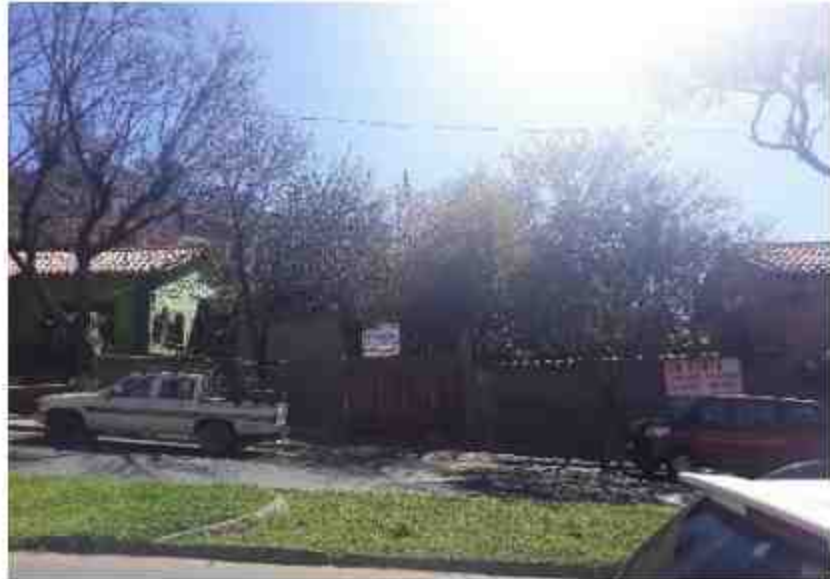
DEFECTOS DETECTADOS <input checked="" type="checkbox"/> Obra Inconclusa	<input type="checkbox"/> Deterioro	<input type="checkbox"/> Alteraciones	<input type="checkbox"/> Ninguna
OBRAS PERMITIDAS <input type="checkbox"/> Reparación	<input type="checkbox"/> Mantenimiento	<input type="checkbox"/> Conservación	<input checked="" type="checkbox"/> Consolidación o conclusión de obra.

FOTOGRAFÍA 1 : Vivienda Familiar, fotografía.

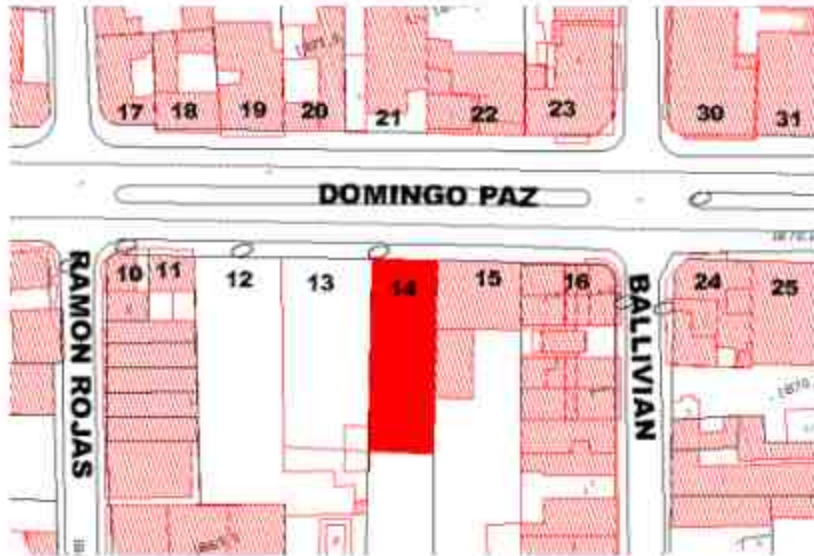
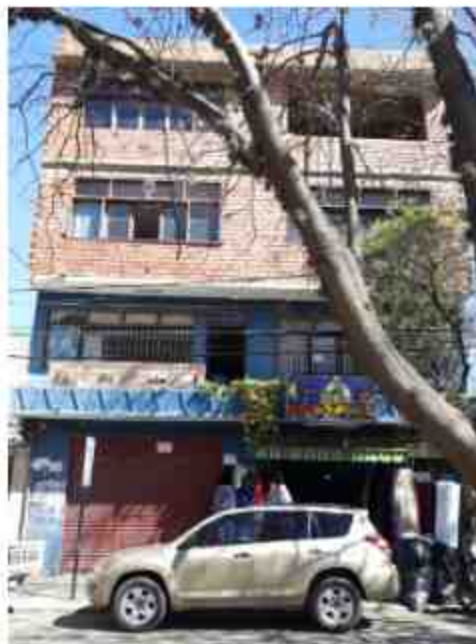
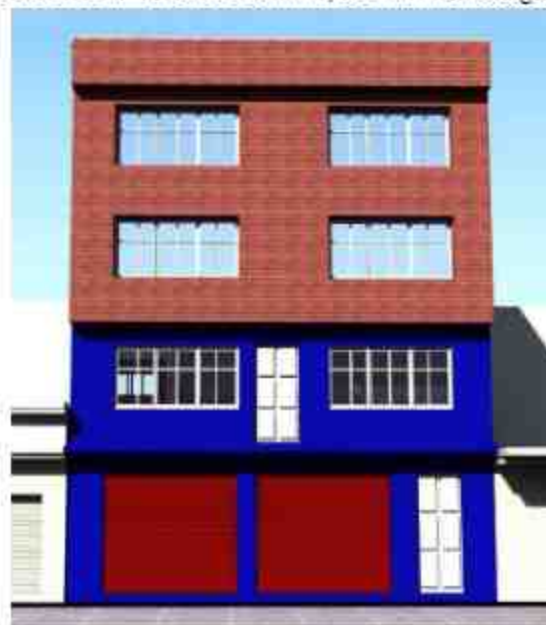
NUMERACIÓN DE VIVIENDA: 014

*La 3era planta fue construida hace 10 años aproximadamente y la 4ta planta los últimos 3 años.
* Letrero grande.

BUENO

X REGULAR

* El inmueble presenta una obra fina inconclusa en fachada con desgaste de materiales.

Muro: Ladrillo 6 huecos con revoque grueso de cemento y arena en planta baja y 1era planta. Ladrillo de 4 huecos sin revoque en 2da y 3era planta.

* Realizar un mantenimiento-tratamiento de fachada que equilibre la percepción de esta avenida y mejore la imagen urbana de este eje, los cuales estarán sujetos a normativas e incentivos.

- Concluir la obra fina en las últimas 2 plantas.
- La fachada en general debe conectarse armoniosamente con el conjunto inmediato.
- Mantener la fachada sin alteraciones externas a la estructura.

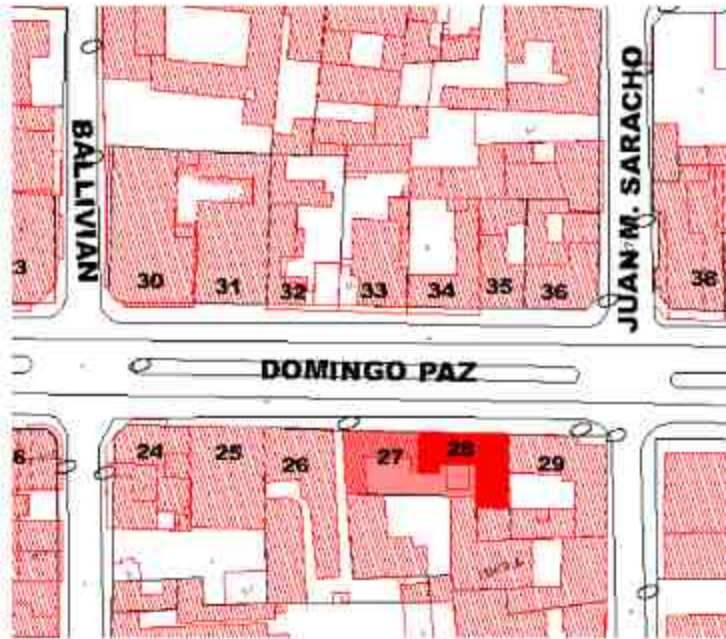
NUMERACIÓN DE VIVIENDA: 028

- * Uso de parasoles.
- * Instalación de letreros grandes que opacan la vista de la fachada.

X BUENO

* Las vitrinas ocupan espacio para la circulación del peatón en la acera.

* Realizar un mantenimiento-tratamiento de fachada que equilibre la percepción de esta avenida y mejore la imagen urbana de este eje, los cuales estarán sujetos a normativas e incentivos.

- Mantener la fachada sin alteraciones externas a la estructura.

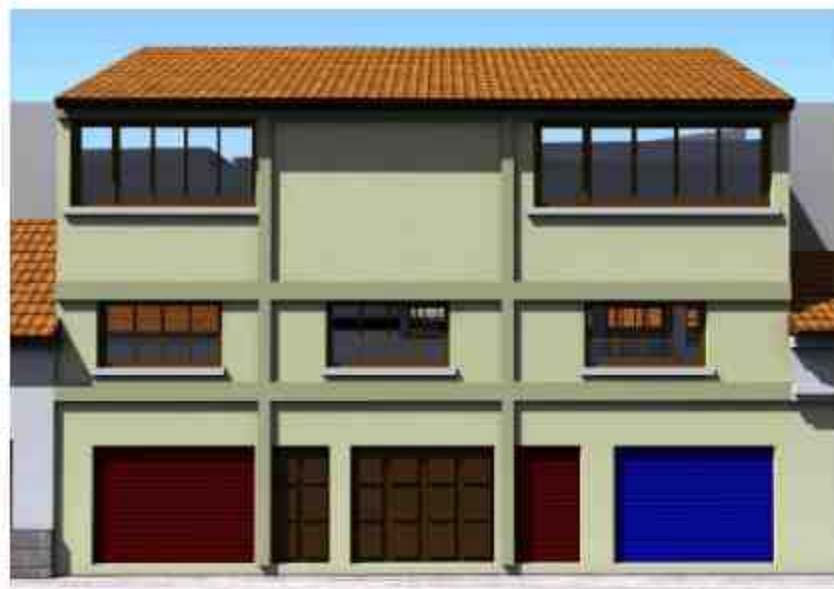
FOTOGRAFÍA 1 : Vivienda Familiar - Comercial, levantamiento digital.

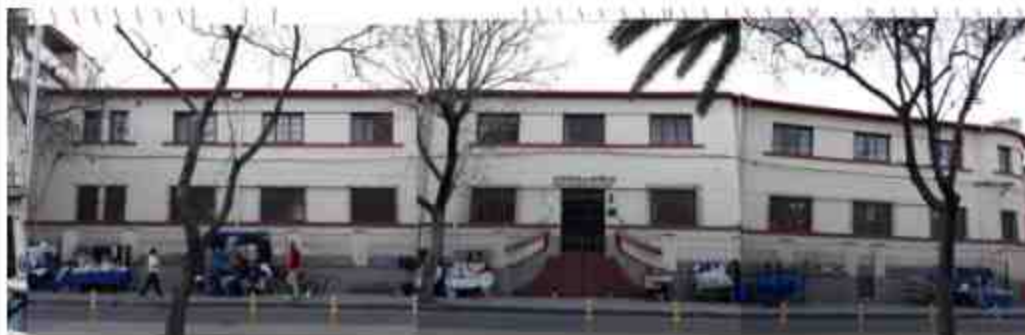
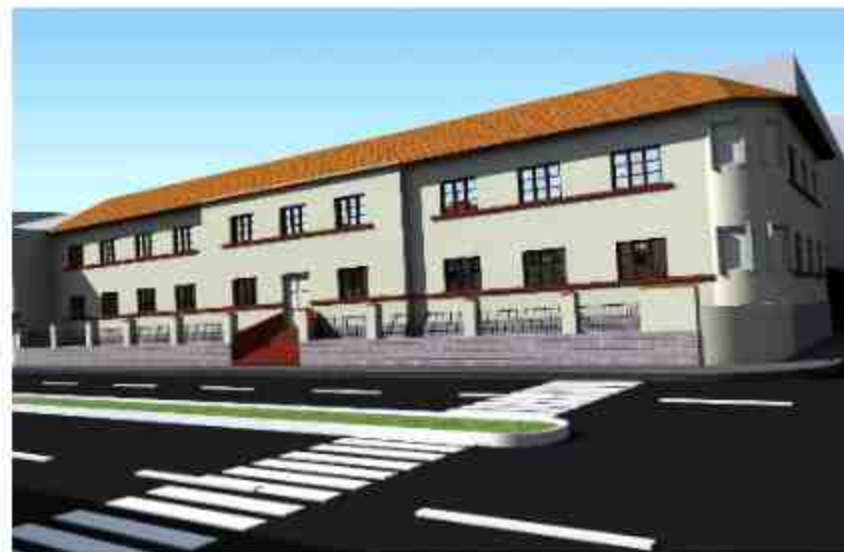
NUMERACIÓN DE VIVIENDA: **041** MANZANO: **H** CATEGORIZACIÓN: **F**
UBICACIÓN: Avenida Domingo Paz esquina calle Campero. NIVEL DE PROTECCIÓN: ARQUITECTÓNICA

- * Los cables de electricidad pasan por el exterior, en la fachada de la planta baja.
- * El retiro frontal está ocupado como jardineras con muy poco espacio.

* Realizar un mantenimiento-tratamiento de fachadas en los bloques que respete su estructura actual y equilibre la percepción de esta avenida.

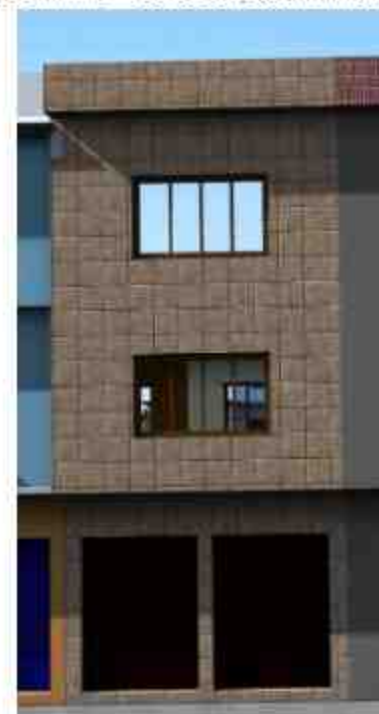
FOTOGRAFIA 1 : Vivienda Familiar - Comercial, levantamiento digital.

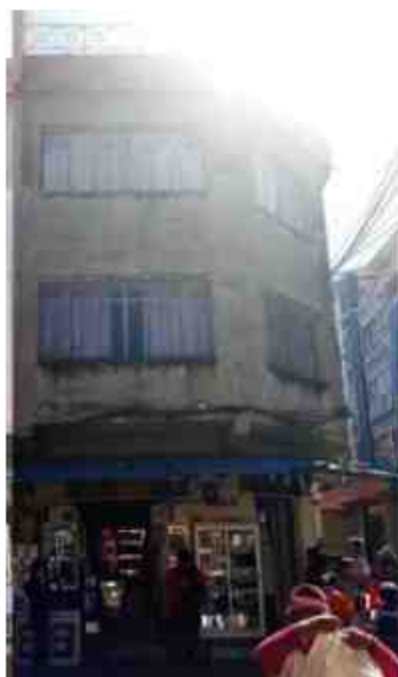
Deterioro

FOTOGRAFÍA 1 : Vivienda Familiar - Comercial, levantamiento digital.

Consolidación o conclusión de obra.
